35. Qualitätskontrolle an den Bahnstationen in Schleswig-Holstein

Ergebnisbericht

Winter 2018/2019

Auftraggeber:
NAH.SH GmbH
Raiffeisenstraße 1
24103 Kiel

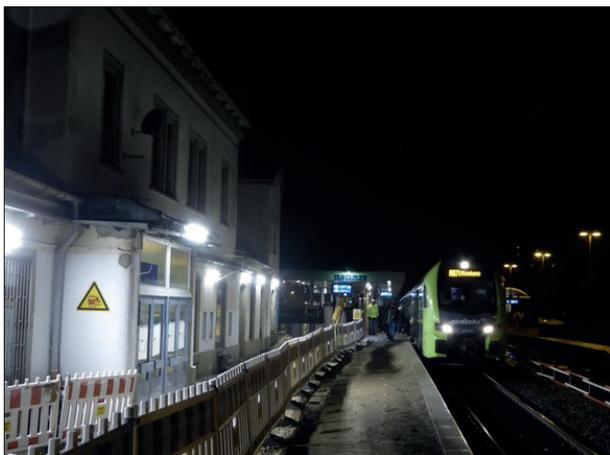
Abbildung 1: Seit Oktober 2018 ist der Bahnhof Pinneberg eine Großbaustelle. Neben der Erneuerung der Regionalbahnsteige wird eine neue Unterführung gebaut. Durch diese werden die Bahnsteige barrierefrei erreichbar sein.

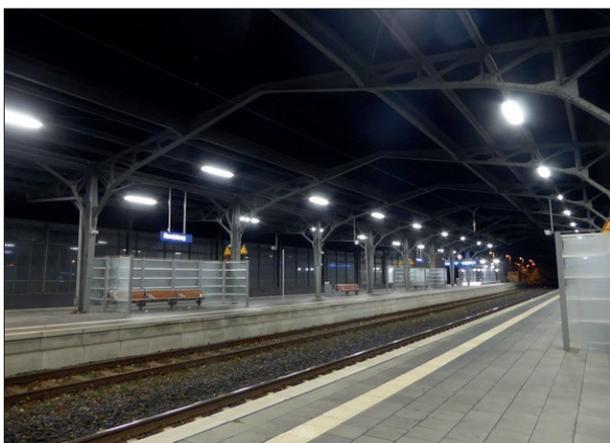
Abbildung 2: Im Oktober 2018 wurde die gesamte Dacheindeckung über den Bahnsteigen in Rendsburg abgebaut. Ende Januar 2019 wurde wenigstens je Bahnsteig ein Windschutz provisorisch überdacht.

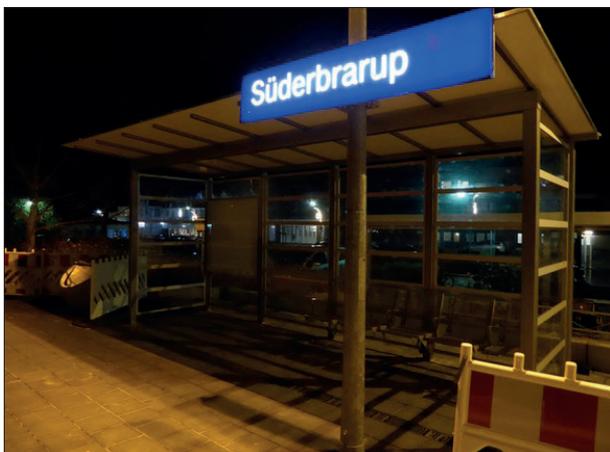
Abbildung 3: Im Zuge der Erneuerung des Hausbahnsteigs wurde in Süderbrarup ein Unterstand errichtet. Leider steht ein Lichtmast direkt davor.

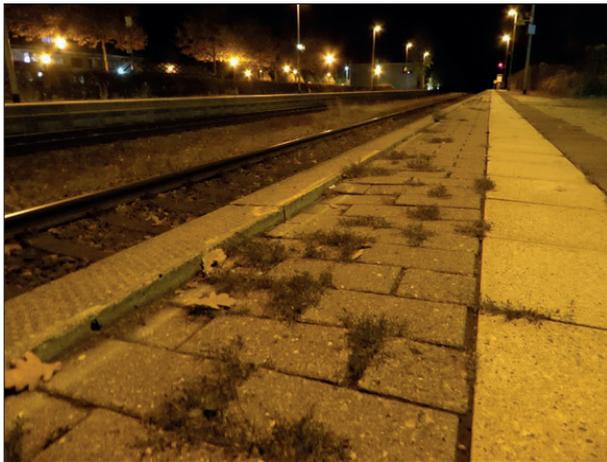
Abbildung 4: Am Bahnsteig für Gleis 2 in Preetz gibt es bereichsweise Absackungen mit Stufenbildung von 2-3 cm Höhe vor der Bahnsteigkante.

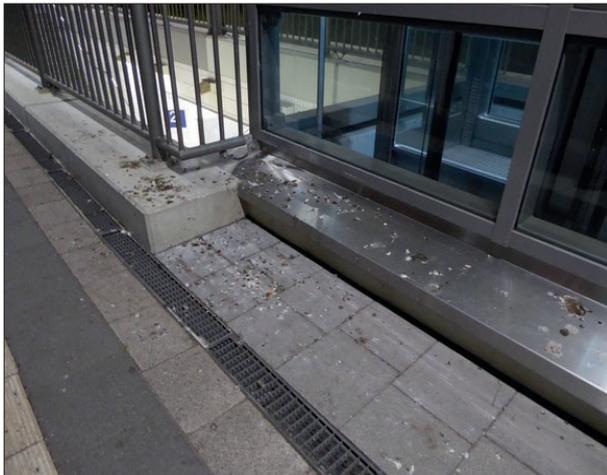
Abbildung 5: Im Bahnhof Itzehoe ist bei den Verschmutzungen durch Taubenkot eine zunehmende Tendenz zu verzeichnen.

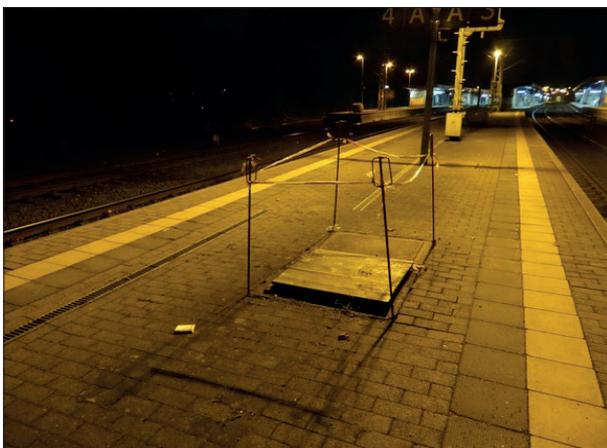
Abbildung 6: Seit dem Herbst 2017 ist in Neumünster ein Bereich des Bahnsteigs der Gleise 3/4 abgesperrt, da ein Schachtdeckel stark beschädigt ist.

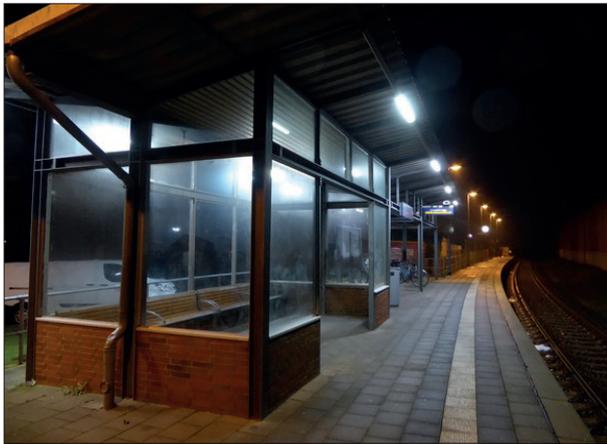
Abbildung 7: In Wesselburen wurden im Spätsommer die fünf fehlenden Scheiben der Wartehalle erneuert. Erfreulicherweise gibt es bisher keine neuen Schäden.

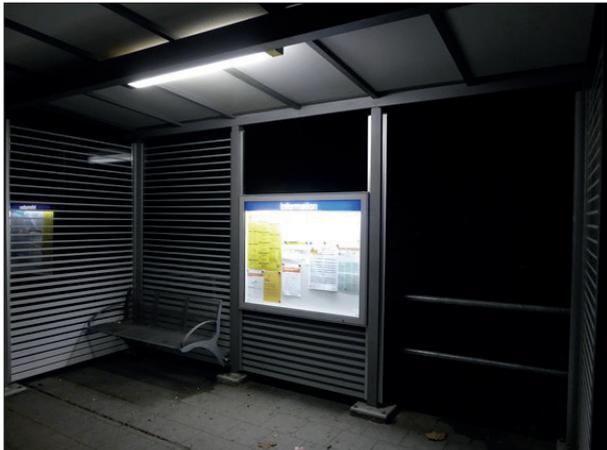
Abbildung 8: Dem Unterstand in Kiel-Elmschenhagen fehlten zwei Scheiben.

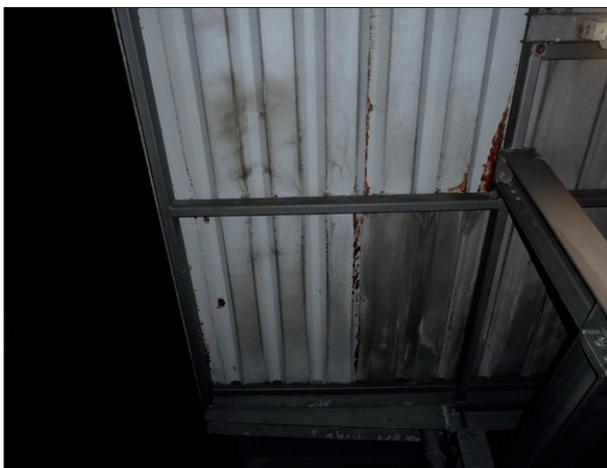
Abbildung 9: Unter der bereichsweise entfernten Tropfschutzfolie der Wartehalle in Morsum ist Rostbildung an der Dacheindeckung zu erkennen.

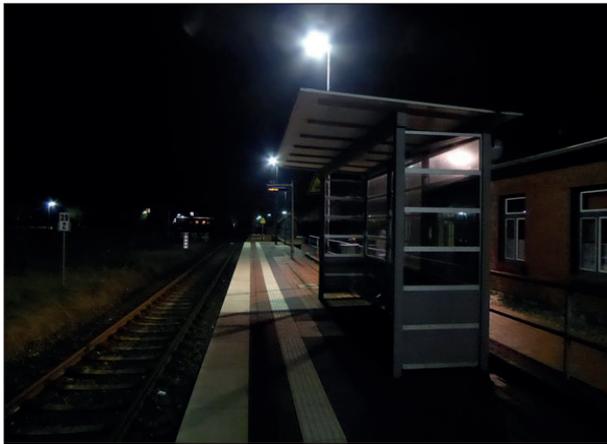
Abbildung 10: Nicht einmal ein Jahr hat die durch ein Solarpanel versorgte Beleuchtung des Unterstands in Hademarschen funktioniert. Ohne Beleuchtung sind auch die Aushänge in der Vitrine nicht lesbar.

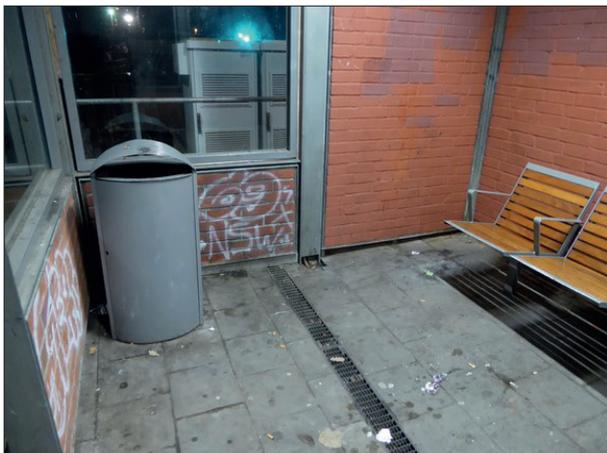
Abbildung 11: Stark verschmutzt war der wettergeschützte Wartebereich in Lübeck-Kücknitz.

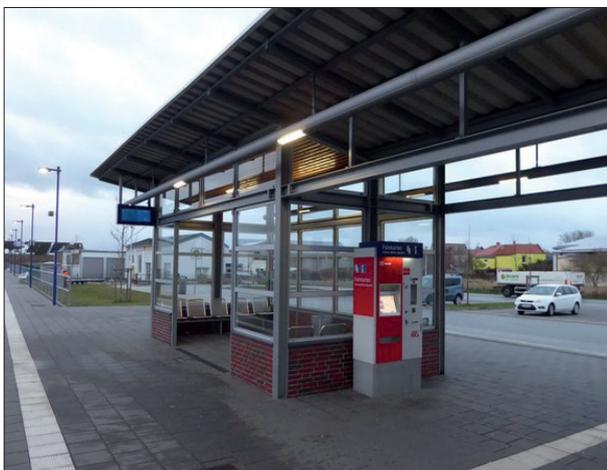
Abbildung 12: Auch mehr als acht Jahre nach Inbetriebnahme ist die Wartehalle in Fehmarn-Burg in einem guten Zustand. Allerdings ist auch hier bereichsweise Algenbildung an der Dachunterseite zu beobachten.

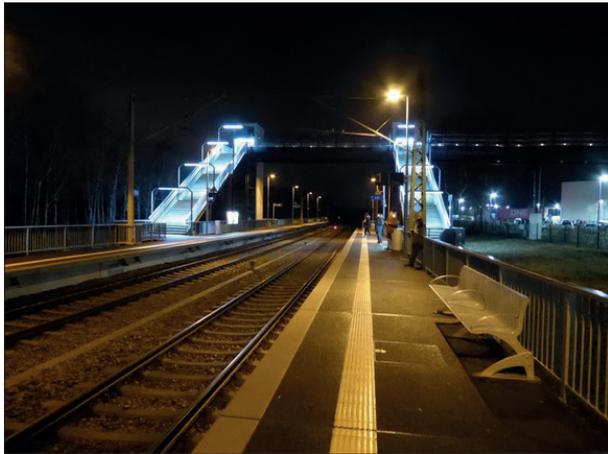
Abbildung 13: Erfreulich ist, dass im Herbst auf dem Bahnsteig an Gleis 1 in Lübeck-Dänischburg IKEA eine Sitzbank im Zughaldebereich platziert wurde.

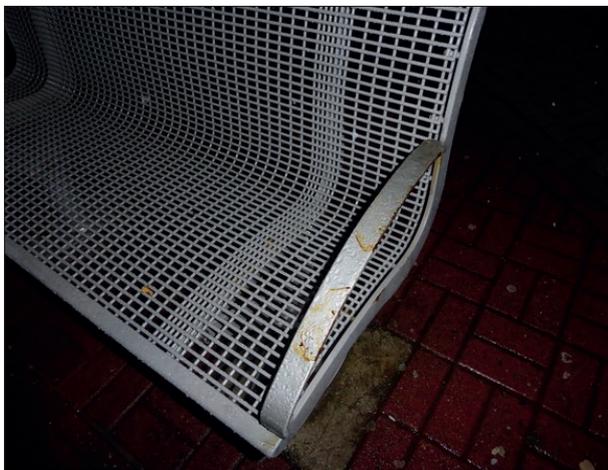
Abbildung 14: An dieser Bank in Bad St. Peter Süd ist gut zu erkennen, dass ein Überstreichen die alten Lackschäden nur kurzzeitig verdeckt.

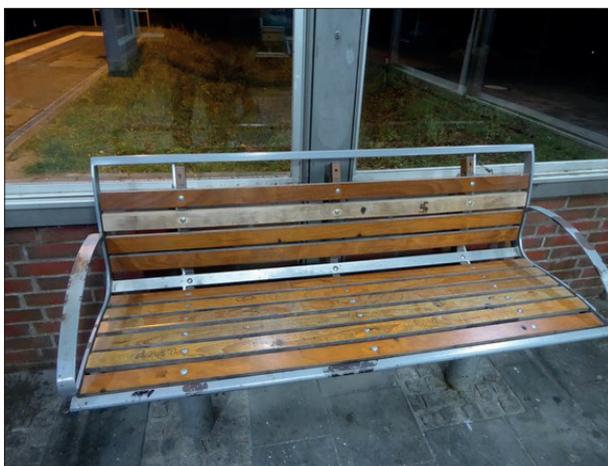
Abbildung 15: Die Bänke in Lensahn weisen neben den fehlenden Latten auch Lackschäden mit Rostbildung auf.

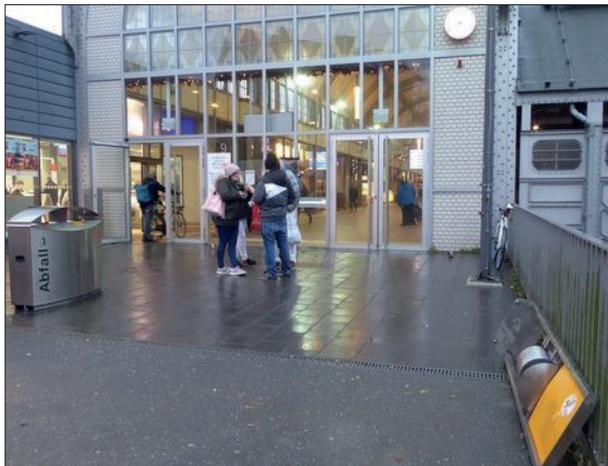
Abbildung 16: Am Zugang Steinrader Weg des Lübecker Hauptbahnhofs lag der Aschenbecher neben dem Geländer.

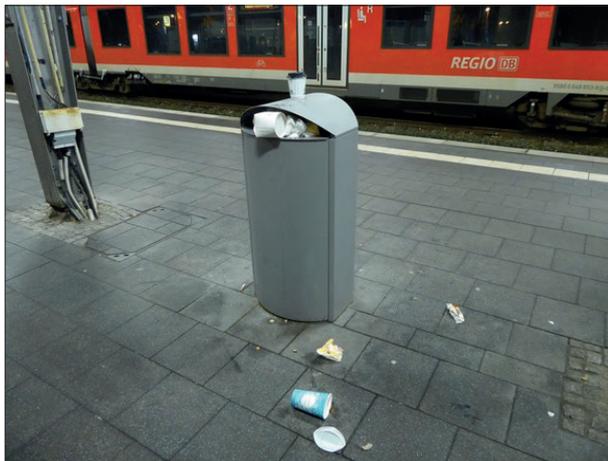
Abbildung 17: In Rendsburg waren fast alle Abfallbehälter überfüllt.

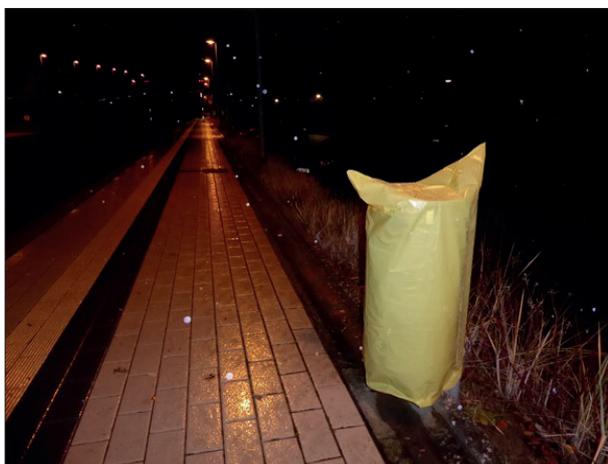
Abbildung 18: Zwei Abfallbehälter in Scharbeutz waren mit Mülltüten abgedeckt.

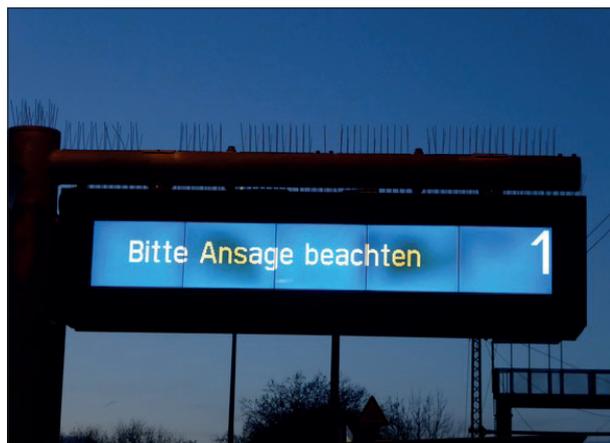
Abbildung 19: Leider war trotz dieses defekten Zugzielanzeigers in Schwarzenbek zur Zugeinfahrt keine Ansage zu hören.

An den Anzeigern in Schwarzenbek, an einer Abfahrts tafel in Ahrensburg, am ZIM für Gleis 3 in Eckernförde und am DSA in Kiel-Russee wurden Glasschäden registriert.

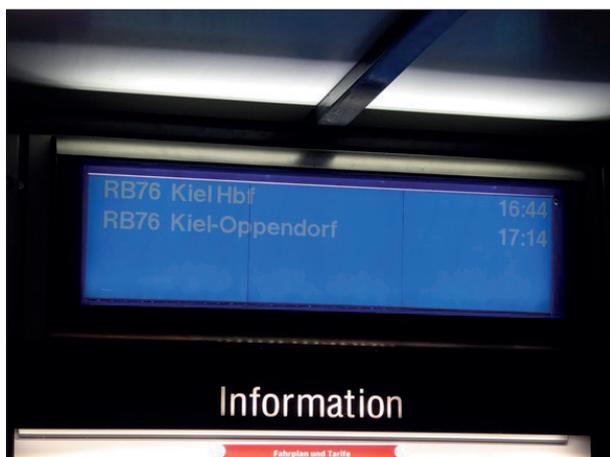
Abbildung 20: Die drei Kieler Stationen Oppendorf, Ellerbek und Schulen am Langsee erhielten kleine Abfahrts tafeln. Verspätungen wurden am Erhebungstag jedoch nicht angezeigt.

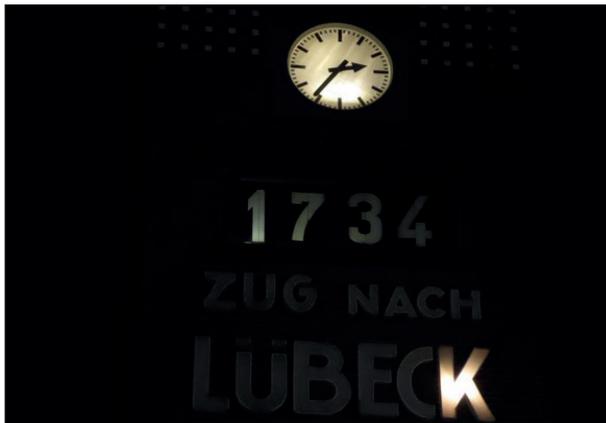
Abbildung 22: Eine Uhr im Turm des Strandbahnhofs in Travemünde war wie fast die gesamte Beleuchtung der Schrift defekt. Die Abfahrtszeit des nächsten Zuges war nur schwach beleuchtet aber korrekt.

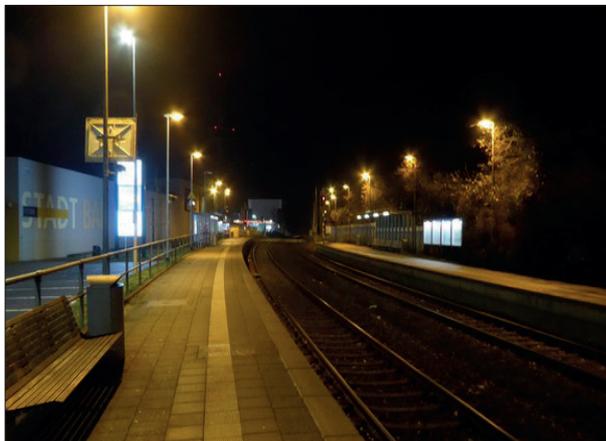
Abbildung 23: An beiden Bahnsteigen in Bad Segeberg fehlten die Uhren. Sie wurden nach mutwilliger Beschädigung abgebaut. Im Gegensatz zu anderen Stationen sollen sie jedoch ersetzt werden.

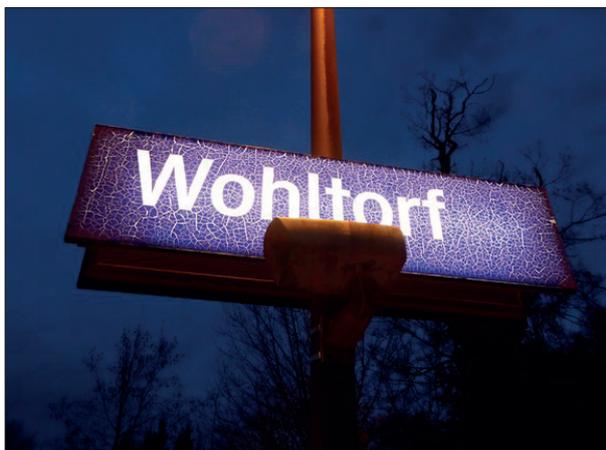
Abbildung 24: Einige Bahnhofnamensschilder weisen Alterungserscheinungen auf.

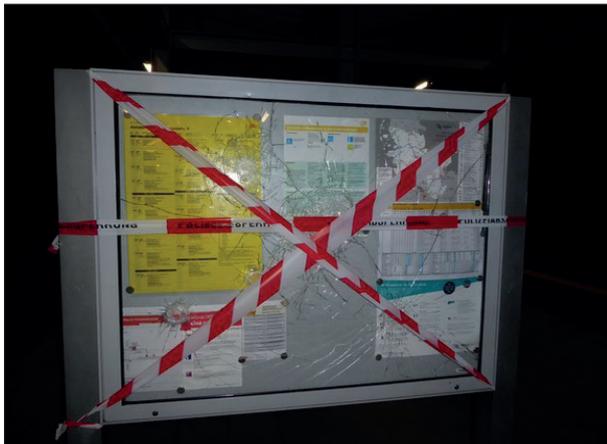
Abbildung 25: Diese stark beschädigte Vitrinenscheibe in Lensahn musste abgeklebt werden. Dadurch war auch der Fahrplan nicht mehr vollständig lesbar.

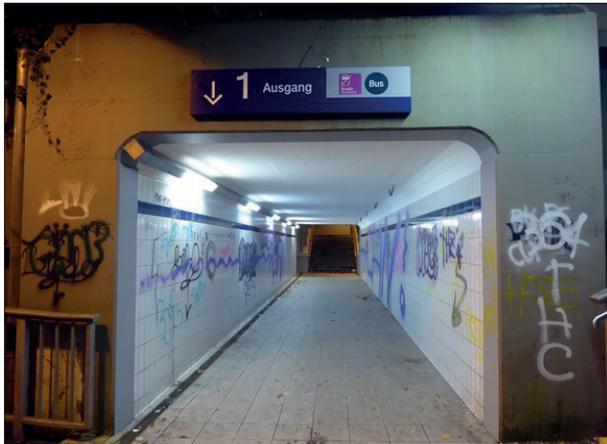
Abbildung 26: Umfangreiche Schmierereien prägten die Unterführung in Raisdorf.

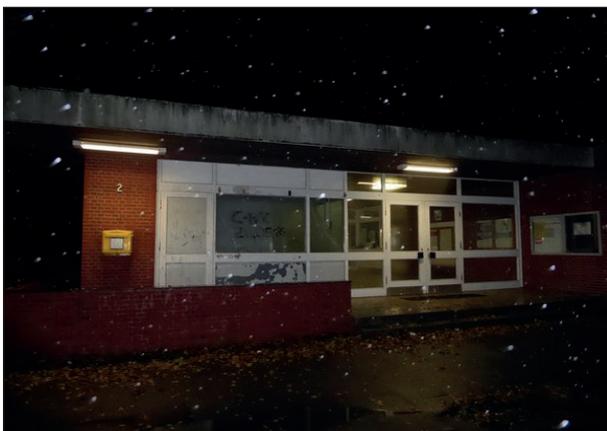
Abbildung 27: Die Graffiti an der Fassade des Bahnhofsgebäudes in Tönning wurden entfernt. Es verblieben die Lackschäden neben dem Eingang und die Kritzeleien an der Westseite.

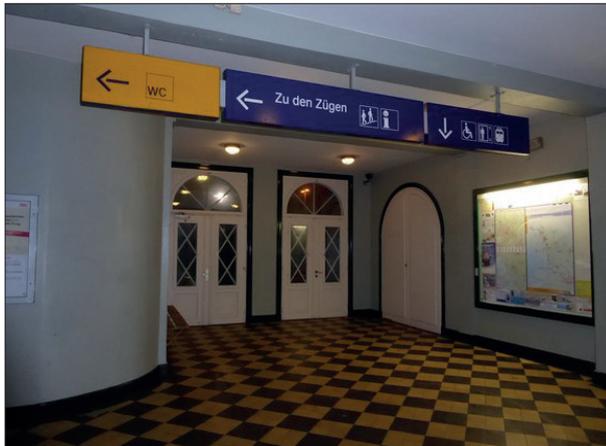
Abbildung 28: Im Bahnhofsgelände von Bredstedt gibt es keine Wegeleitung zum SEV bzw. zu den Bushaltestellen.

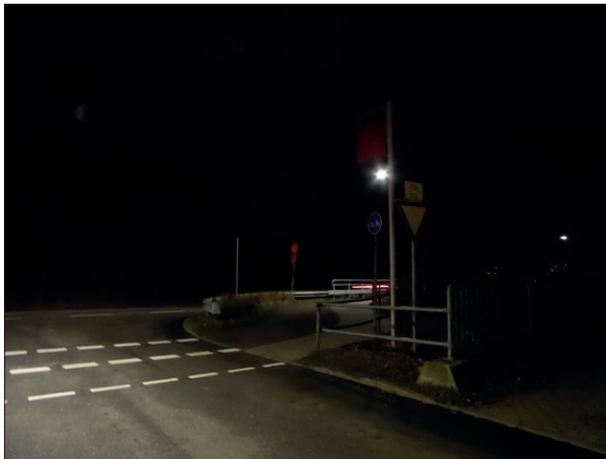
Abbildung 29: Ohne Beleuchtung fällt der Stationsmast in Scharbeutz bei Dunkelheit nicht auf.

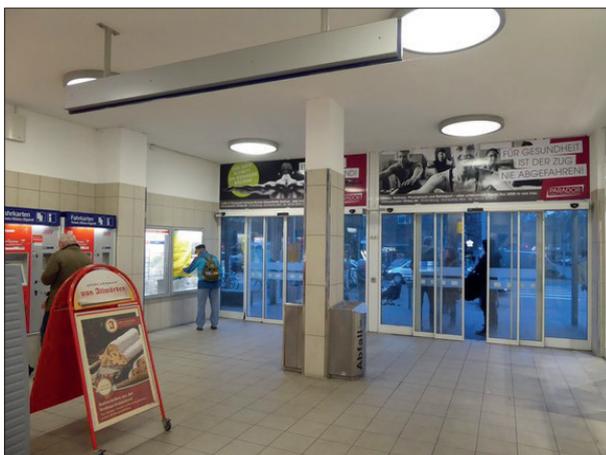
Abbildung 30: Am Ausgang des Empfangsgebäudes in Ahrensburg fehlt eine Wegeleitung zu den Bussen und Taxis. Stattdessen gibt es Werbung.

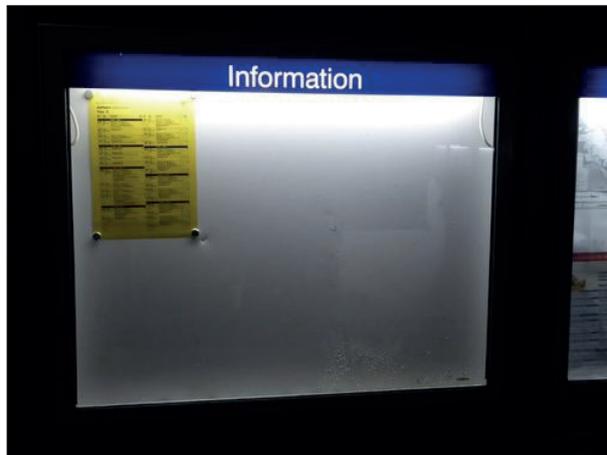
Abbildung 31: In Tarp gab es an Gleis 2 nur einen Abfahrtsplan für die Züge bis 14 Uhr. Der Aushang für die zweite Tageshälfte fehlte.

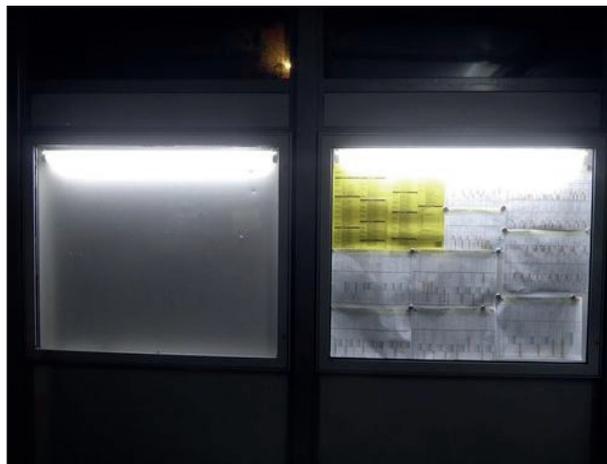
Abbildung 32: Einer der beiden Vitrinen in Friedrichstadt an Gleis 1 fehlte eine Scheibe. Im anderen Schaukasten konnten lediglich der Abfahrtsplan und aktuelle Fahrplanänderungen untergebracht werden.

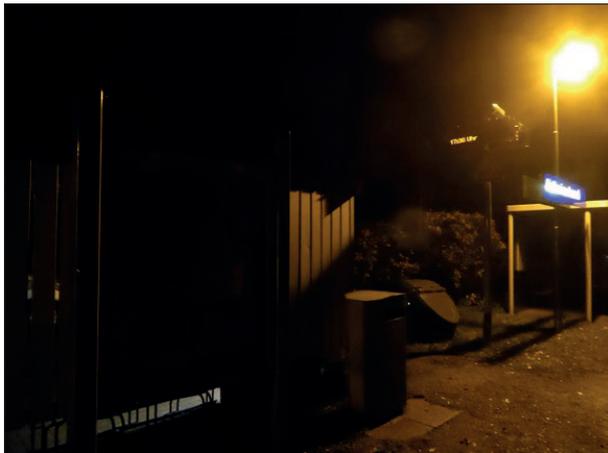
Abbildung 34: In Katharinenheerd war die Vitrinenbeleuchtung defekt. Die Vitrine steht in der linken Bildhälfte. Auch der Fahrplan war nicht lesbar.

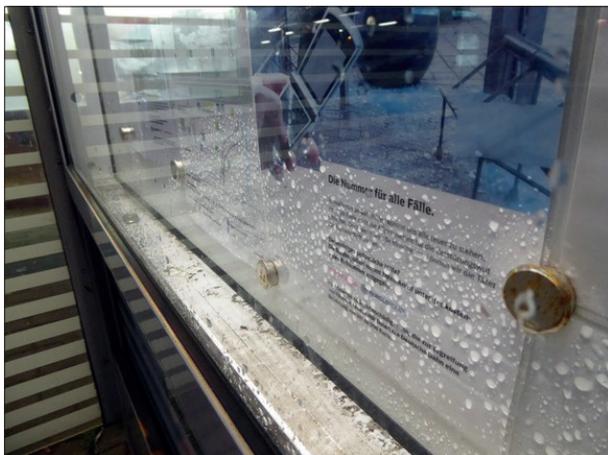
Abbildung 35: An Gleis 1 in Elmshorn waren die Vitrinen in den Unterständen zum wiederholten Mal innen nass.

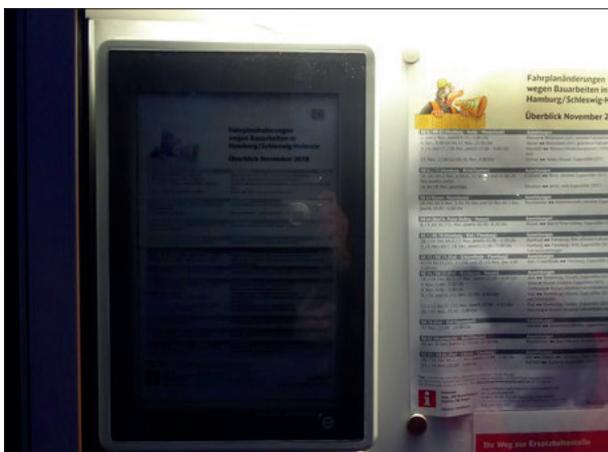
Abbildung 36: Die Infos zu den Bauarbeiten sind bei Dunkelheit in Prisdorf auf Papier deutlich besser zu lesen, als im daneben platzierten Info-Display.

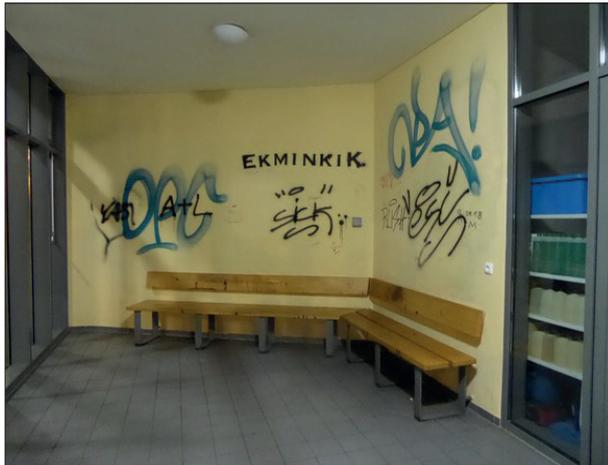
Abbildung 37: Zu den bereits im Sommer verzeichneten Schmierereien im Warterraum von Scharbeutz sind weitere hinzugekommen.

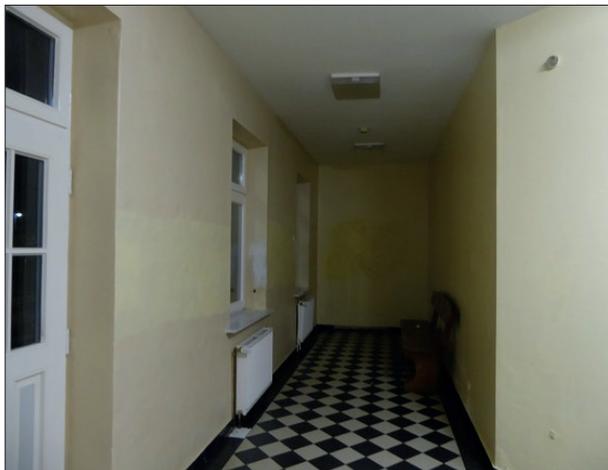
Abbildung 38: Im Warterraum von Hademarschen waren drei Leuchten defekt.

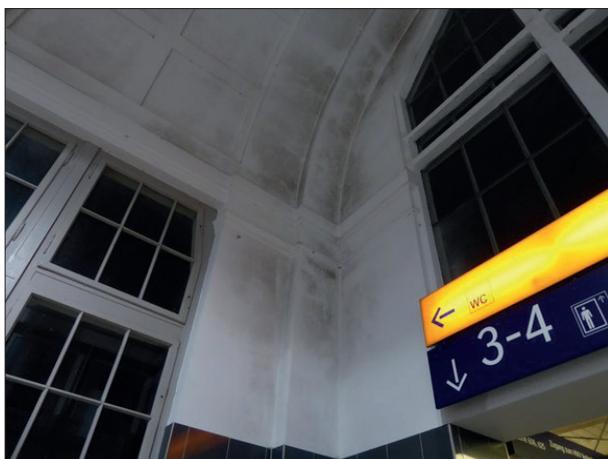
Abbildung 39: In Aumühle sind die Wände und die Decke der Eingangshalle bereichsweise schwarz.

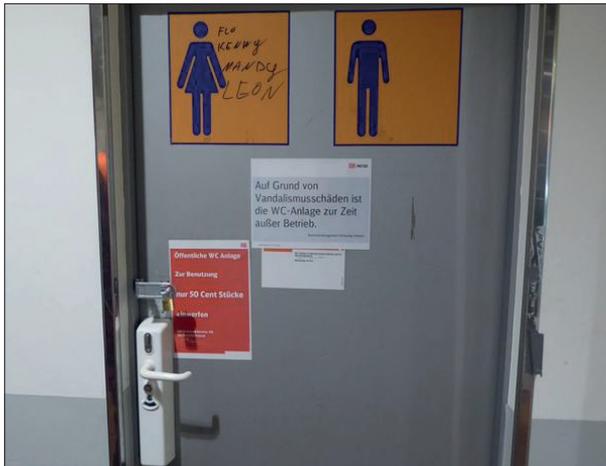
Abbildung 40: Die WC-Anlage im Bahnhof Itzehoe war aufgrund von Vandalismusschäden gesperrt.

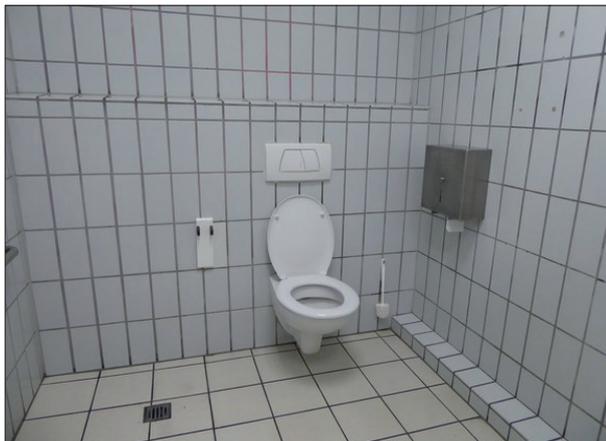
Abbildung 41: Die Toiletten im Bahnhof Timmendorfer Strand gehören meist zu den saubersten im Land. Allerdings fehlen seit rund zwei Jahren die Haltebügel für Behinderte. In diesem Winter war zudem das Herren-WC verraucht.

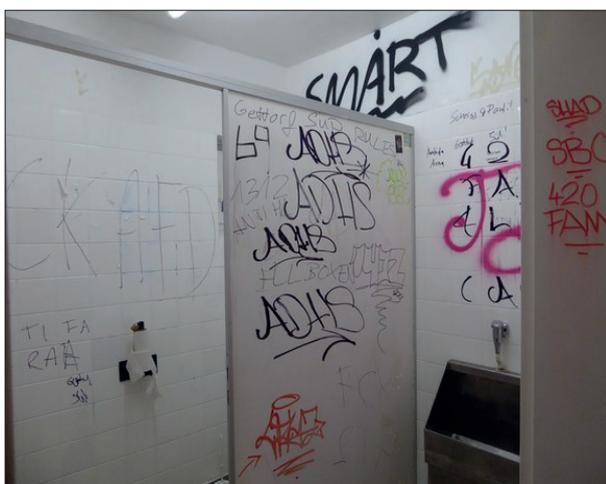
Abbildung 42: Das Herren-WC in Gettorf ist seit Jahren stark beschmiert. Zudem war der Raum von sehr unangenehmem Geruch geprägt.

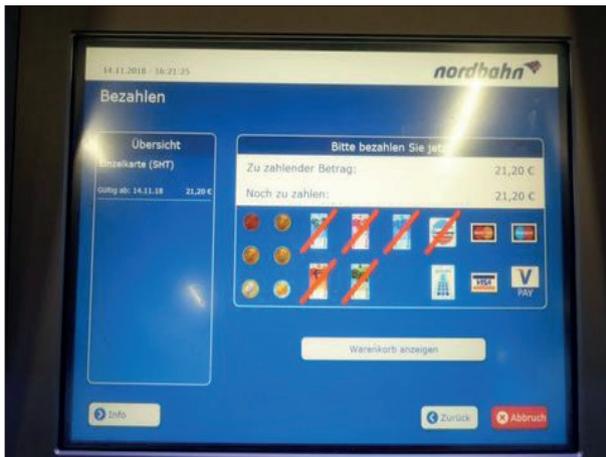
Abbildung 43: Dieser Fahrkartenautomat in Heide akzeptierte keine Geldscheine als Zahlungsmittel.

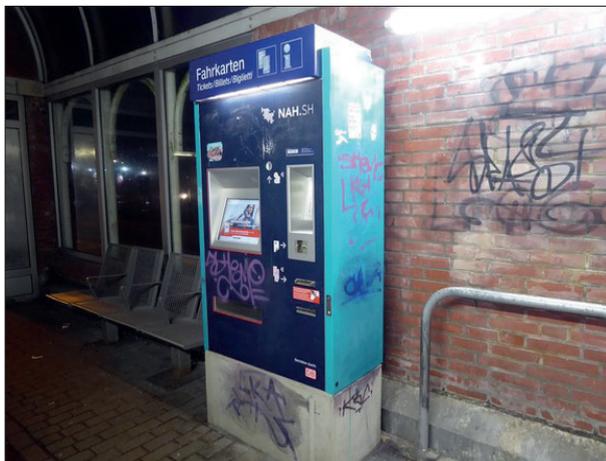
Abbildung 44: Der Automat in Bredstedt war stark beschmiert.

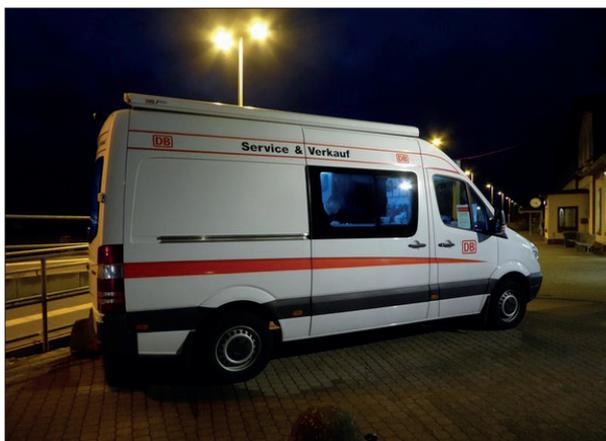
Abbildung 45: Aufgrund der Schließung des Reisebüros stand in Oldenburg ein Service-Mobil neben dem Bahnsteigzugang zur Verfügung. Anfang Februar 2019 hat wieder ein Reisebüro im Bahnhofsgelände eröffnet.

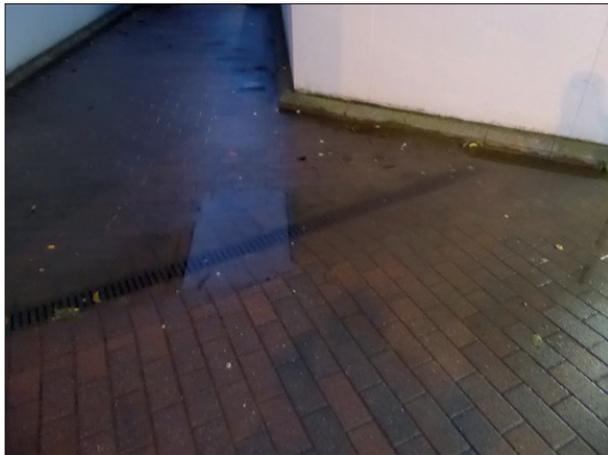
Abbildung 46: In Keitum war die Entwässerungsrinne am Fuß der Treppe zu Gleis 2 verstopft. Es kam zur Bildung einer großen Pfütze.

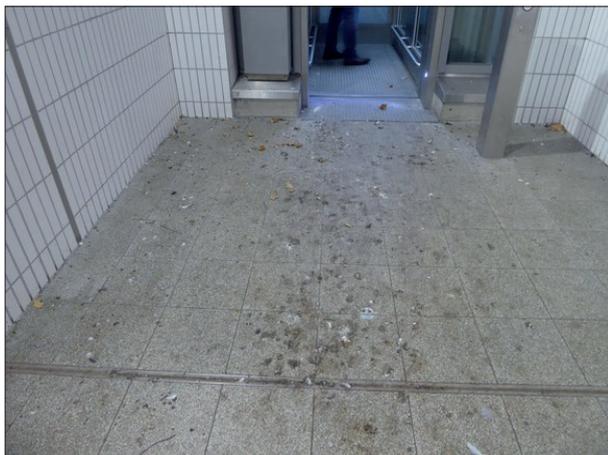
Abbildung 47: Vor den Aufzugseingängen im Tunnel von Itzehoe waren die Verschmutzungen durch Taubenkot besonders umfangreich.

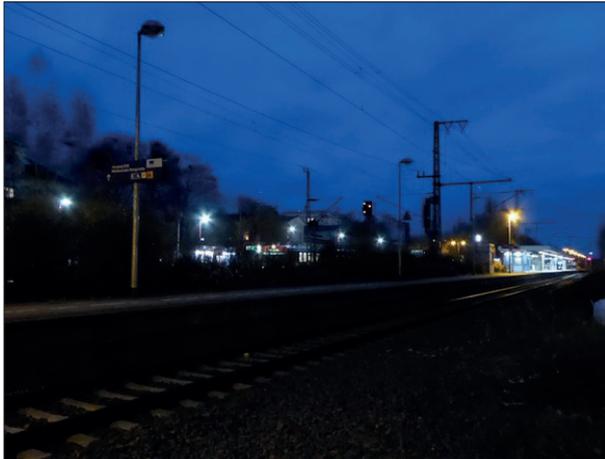
Abbildung 49: In Elmshorn waren an Gleis 3 drei Lichtmasten hintereinander defekt.

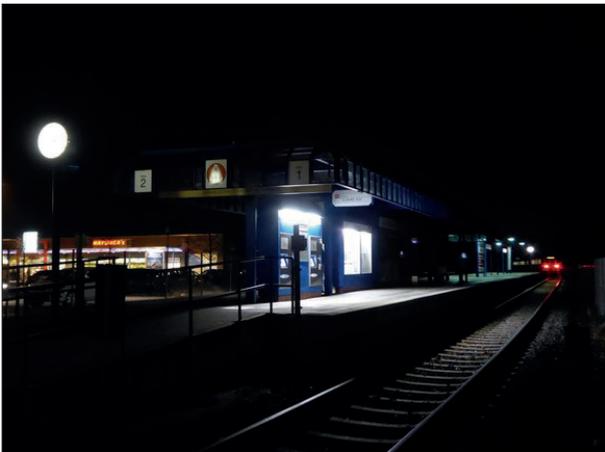
Abbildung 50: Die Beleuchtung unter dem Bahnsteigdach der Station Quickborner Straße war zu Beginn der Erhebung ausgeschaltet. Nur die Vitrinen und die Automaten waren beleuchtet.

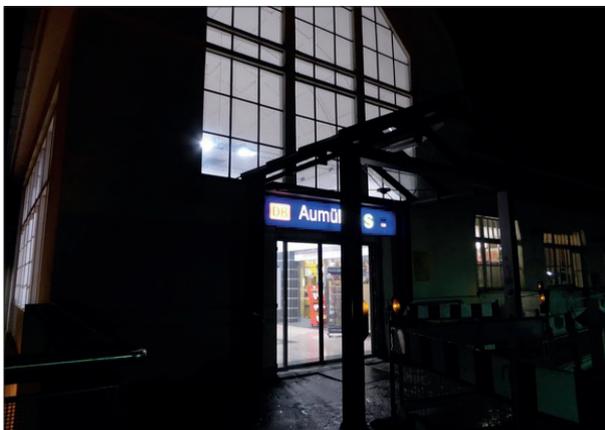
Abbildung 51: Seit mehreren Jahren ist die Leuchte unter dem Vordach am Eingang des Bahnhofs Aumühle defekt. Eine Instandsetzung würde den Bereich deutlich aufwerten.

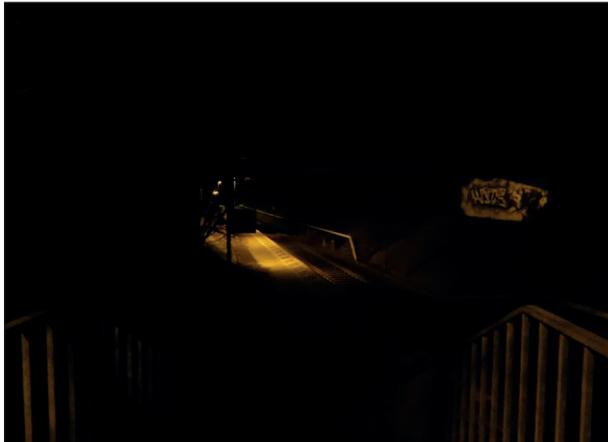
Abbildung 52: Durch den Defekt der nördlichen Bahnsteigleuchte in Sierksdorf war auch der untere Bereich der Treppe sehr dunkel.

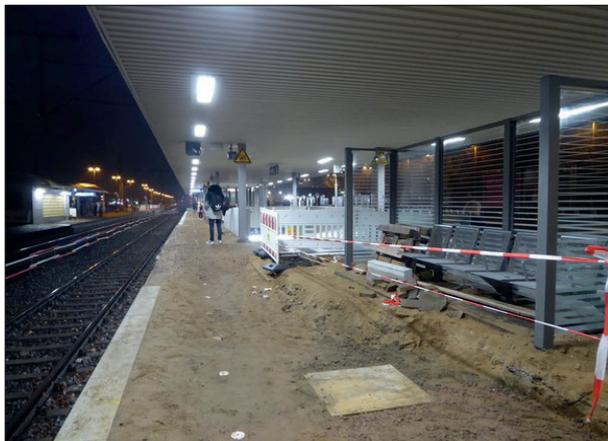
Abbildung 53: Durch die Bauarbeiten kam es in Pinneberg zu Einschränkungen des Wartekomforts an den Gleisen 2-5. Aufgrund der Bauarbeiten wurde der Bahnhof Pinneberg im Bereich Wartekomfort allerdings nicht bewertet.

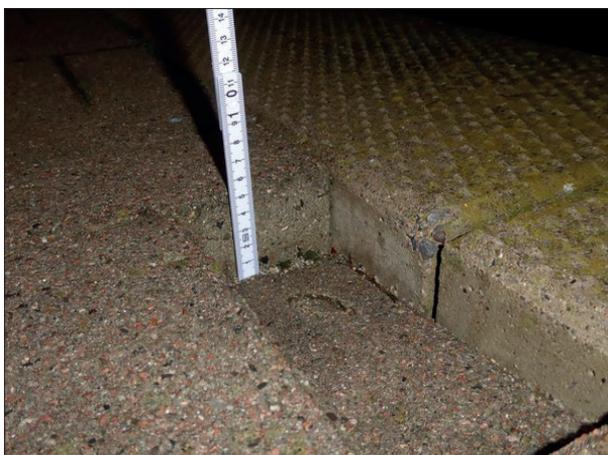
Abbildung 54: Ein Stein war auf dem Bahnsteig der Station dodenhof gut 5 cm abgesackt.

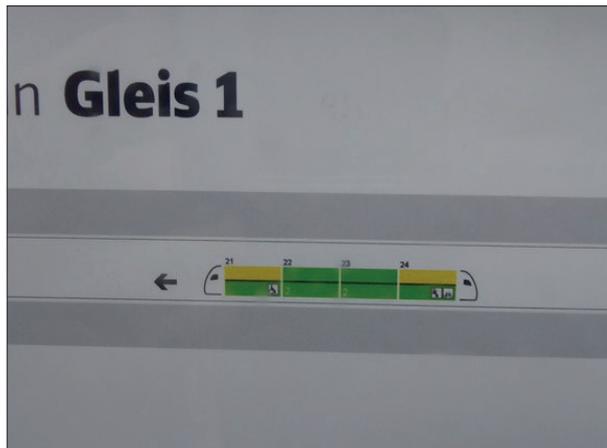
Abbildung 55: Die Wagenreihungspläne sollen für Fahrgäste hilfreich sein, um die Positionen der Rollstuhl- und Fahrradstellplätze abzulesen. Unverständlich ist, dass die Piktogramme nur in minimaler Größe dargestellt werden.

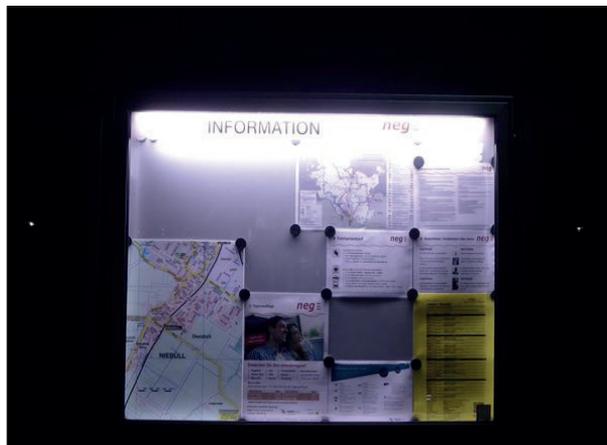
Abbildung 56: In der beleuchteten Vitrine des kleinen Haltepunktes Deezbüll sind alle wichtigen Informationen zu finden und sehr gut lesbar.

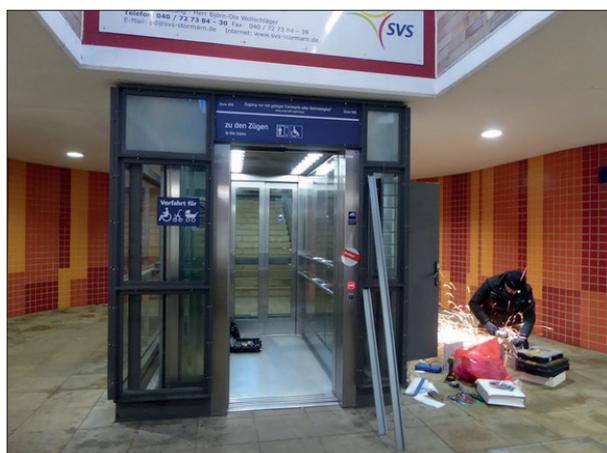
Abbildung 57: Für die Reparatur des Aufzugs zum Bahnsteig in Reinbek mussten vor Ort Ersatzteile angepasst werden.

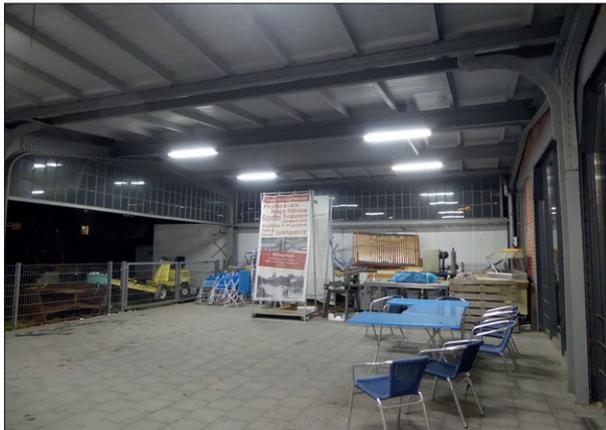
Abbildung 58: Der Sperrmüll unter dem Vordach des Bahnhofsgebäudes von Lübeck-Travemünde Strand beeinträchtigt das Erscheinungsbild.

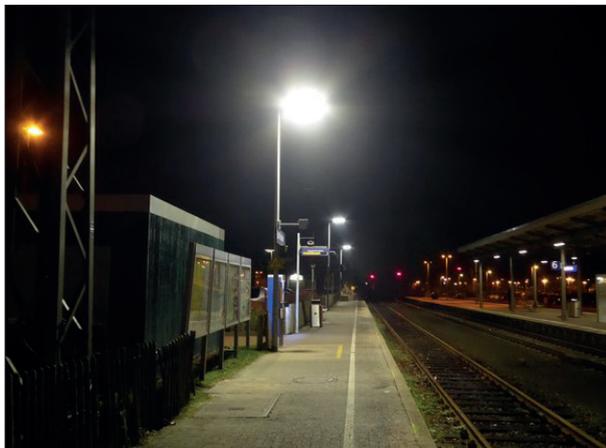
Abbildung 59: In Bad Oldesloe wurden die Lichtköpfe an Gleis 5 durch LED-Leuchten ersetzt. Dadurch wurde die Lichtstärke auf dem Bahnsteig erhöht.

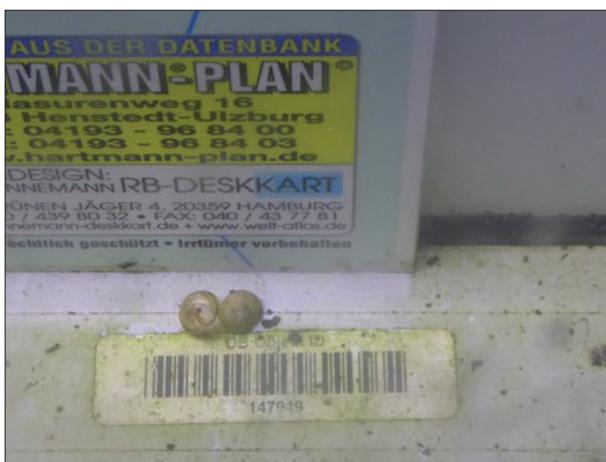
Abbildung 60: Insekten sind in mehreren Vitrinen anzutreffen. Schnecken gab es auch in diesem Jahr nur in Wasbek.

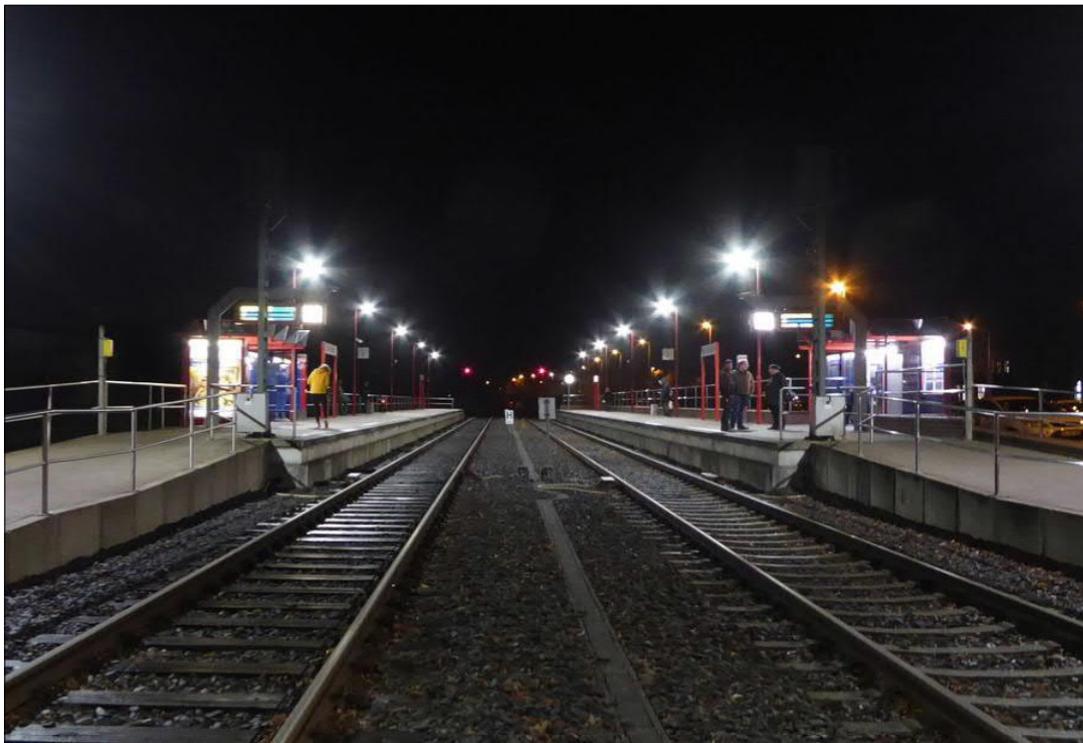
Bad Bramstedt: Bahnhof an der Strecke Kaltenkirchen - Neumünster.

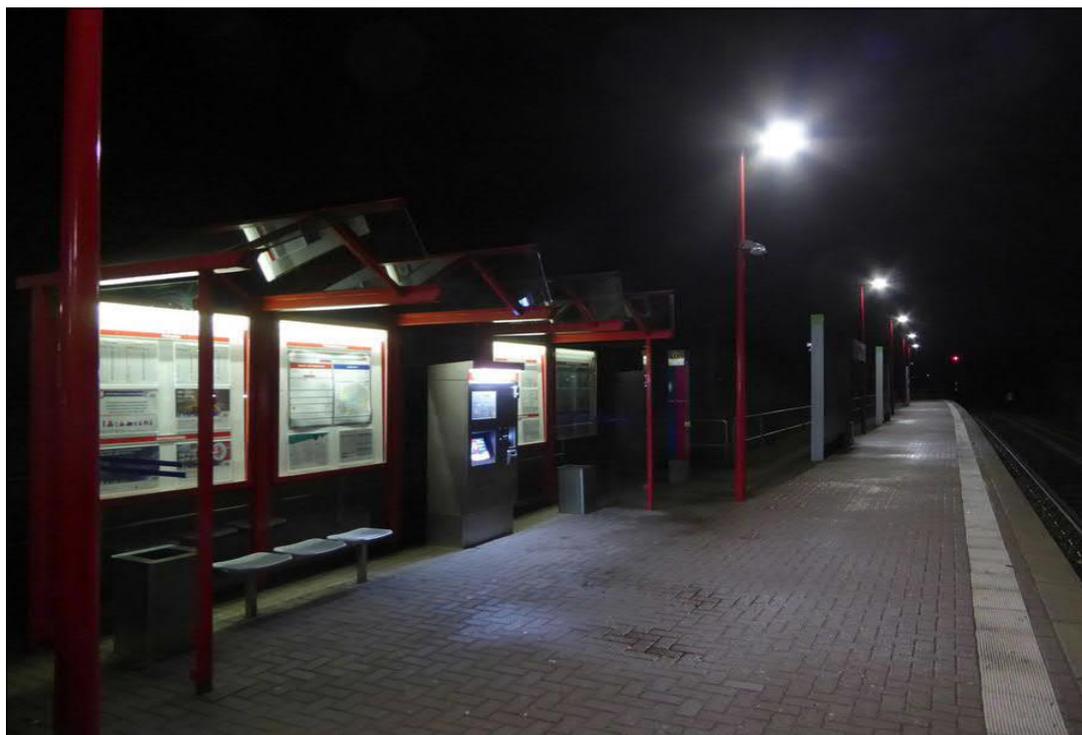
Holstentherme: Haltepunkt an der Strecke Kaltenkirchen - Neumünster.

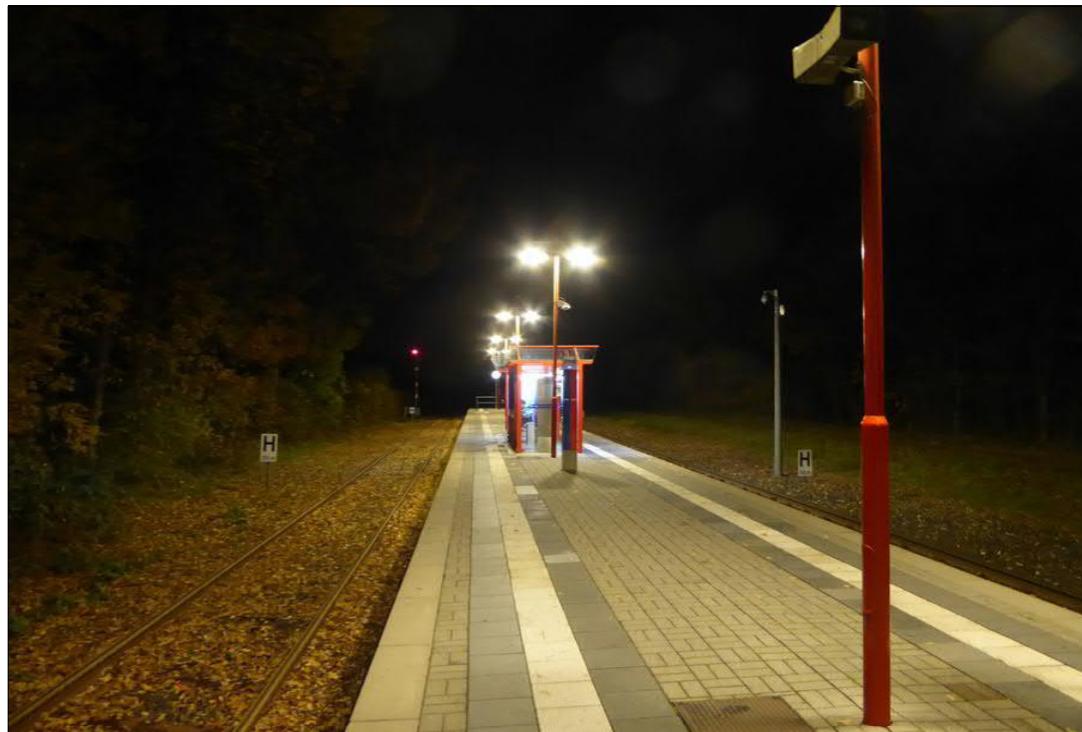
Boostedt: Bahnhof an der Strecke Kaltenkirchen - Neumünster.

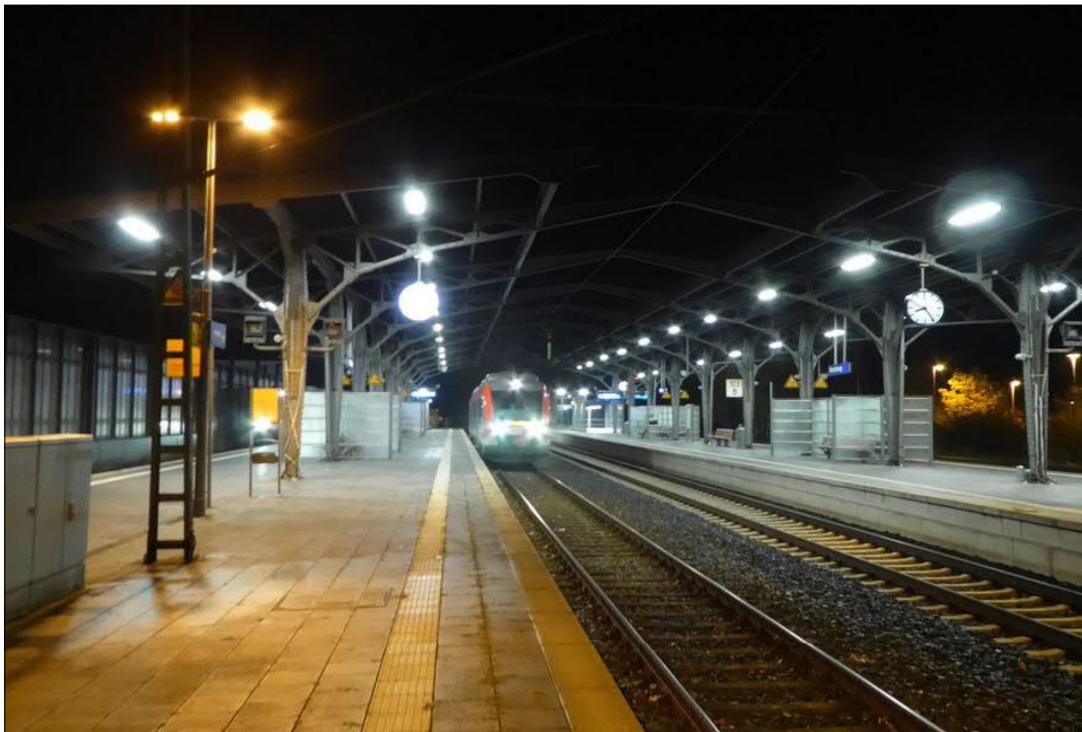
Rendsburg: Bahnhof an der Strecke Hamburg - Flensburg. Außer der Wetterschutzwand sind nur noch die Stützen und die Träger der hallenähnlichen Dachkonstruktion verblieben.

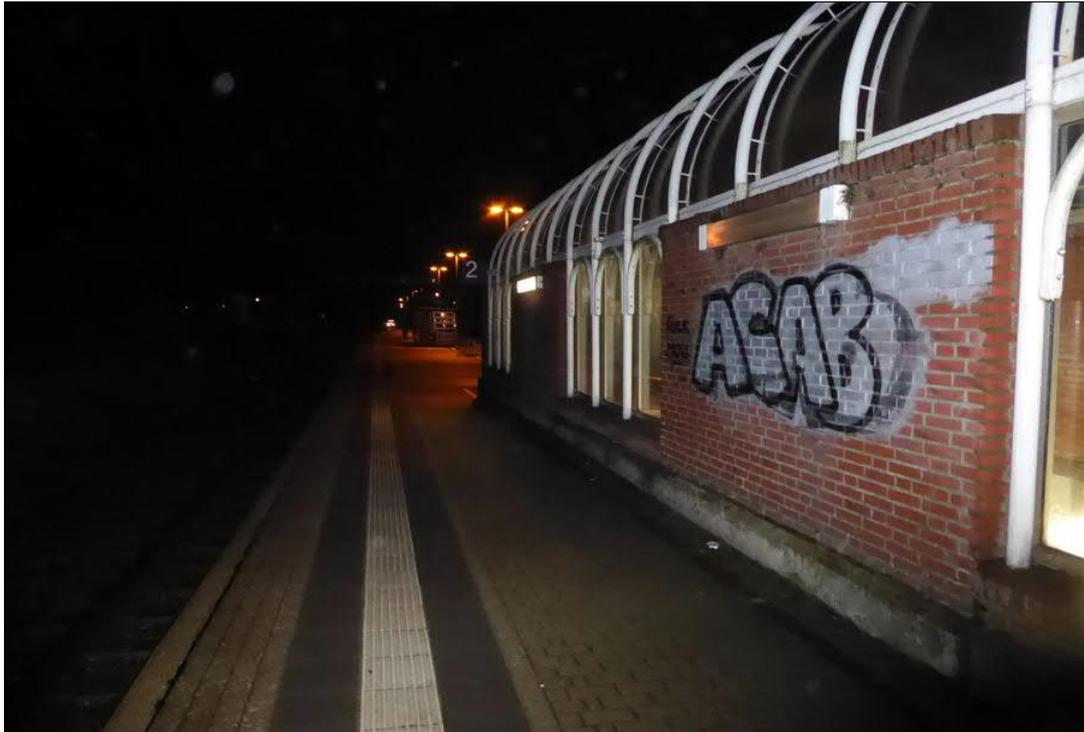
Bredstedt: Bahnhof an der Strecke Hamburg - Westerland. Die Treppeneinhausungen waren ebenso beschmiert wie die Aufzugseinhausungen und die Fußgängerbrücke.

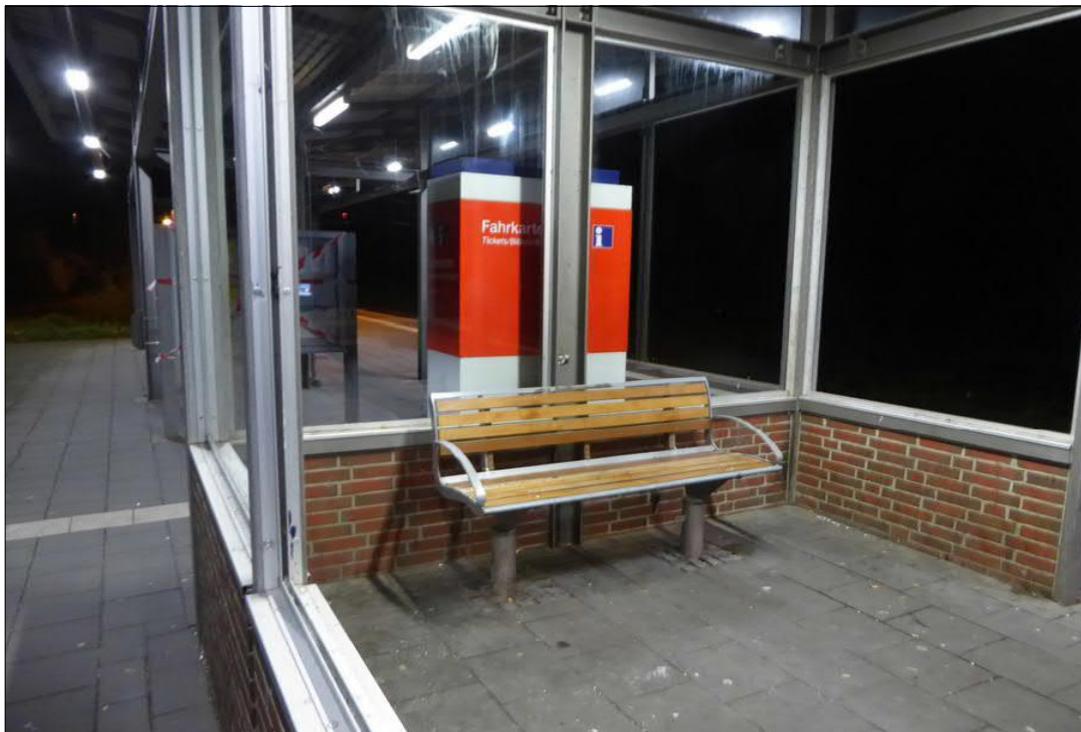
Lensahn: Haltepunkt an der Strecke Lübeck - Puttgarden. Die Schäden und Kratzeleien an der Wartehalle wurden gegenüber dem Sommer reduziert. Dafür waren beide Vitrinen zerstört. Eine Rückwand war zudem stark verschmutzt.
