34. Qualitätskontrolle an den Bahnstationen in Schleswig-Holstein

Ergebnisbericht

Sommer 2018

Auftraggeber:
NAH.SH GmbH
Raiffeisenstraße 1
24103 Kiel

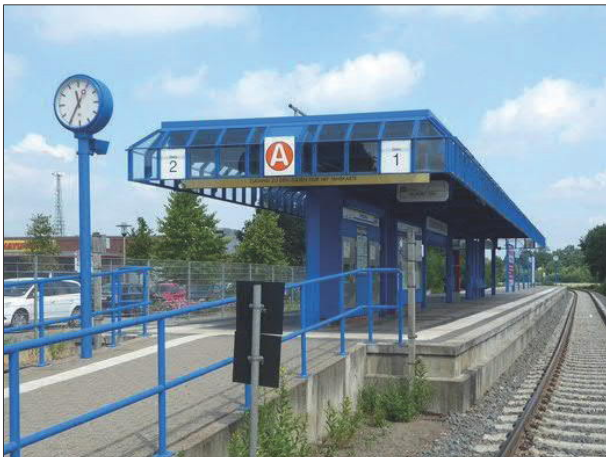
Abbildung 1: Eines der in diesem Jahr neu gestrichenen Bahnsteigdächer im Bereich der AKN ist das an der Station Quickborner Straße.

Die Bahnsteigdächer in Meeschensee und Moorbekhalle wiesen an den unteren Kanten neben Lackschäden auch Verschmutzungen auf. Ein Neuanstrich ist noch für dieses Jahr vorgesehen. In Ulzburg Süd, Quickborner Straße und Ellerau wurde ein solcher bereits abgeschlossen.

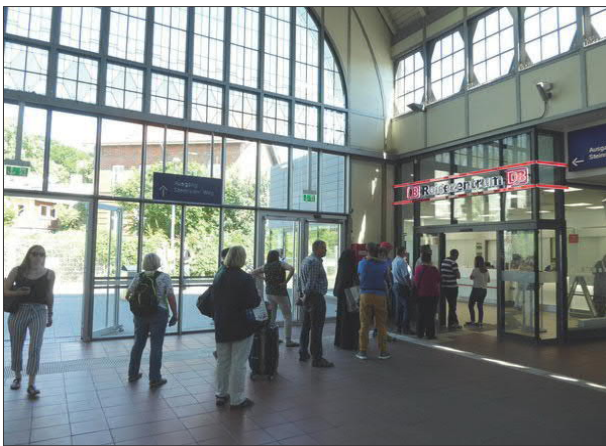
Abbildung 2: Der Umzug des Reisezentrums in Lübeck Hbf in kleinere Räume führte zu einer Warteschlange vor dem Bahnhofseingang vom Steinrader Weg.

Bei den personenbedienten Fahrkartenverkaufsstellen gab es gegenüber dem Winter die größte Veränderung im Hauptbahnhof von Lübeck: Das Reisezentrum verließ die Räume im Empfangsgebäude und zog zum Hintereingang am Steinrader Weg (siehe Abb 2).

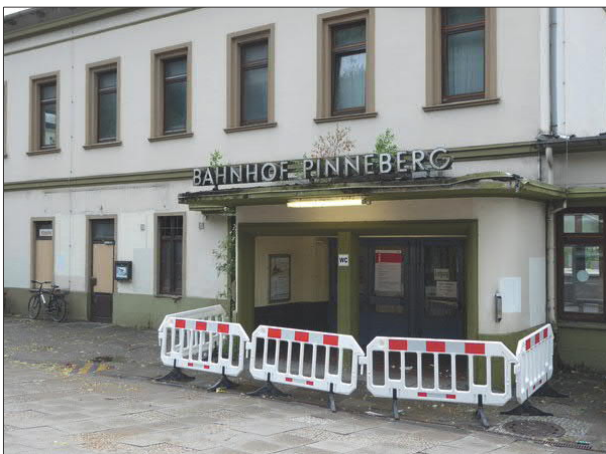
Abbildung 3: Das Bahnhofsgebäude in Pinneberg wurde am 18.5.2018 aufgrund baulicher Mängel gesperrt. Damit waren auch das Reisezentrum und die Toiletten nicht mehr zugänglich.

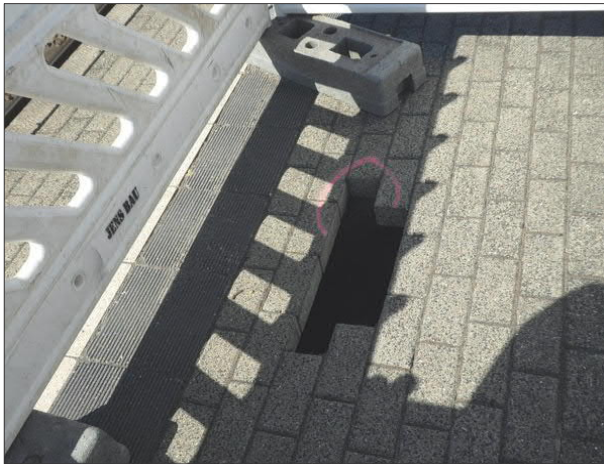
Abbildung 4: In Neumünster waren an Gleis 6 ein paar Quadratmeter des Bahnsteigs abgesperrt. Der Grund dafür war ein Hohlraum unter dem Bahnsteig. Einige Steine waren bereits verschwunden.

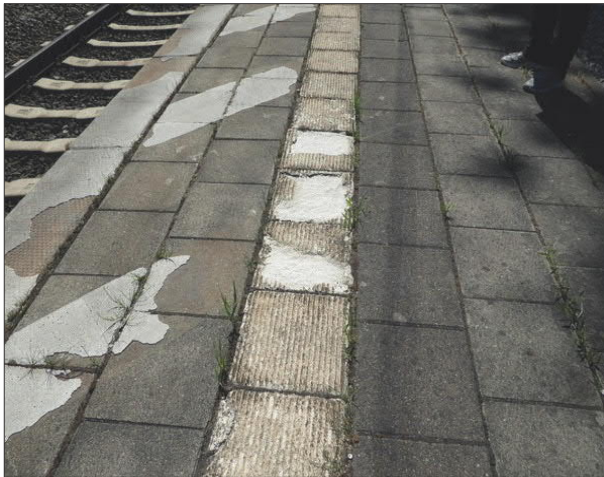
Abbildung 5: Die Platten der Blindenleitstreifen und die Gefahrenbereichsmarkierungen in Brokstedt wiesen Schäden auf.

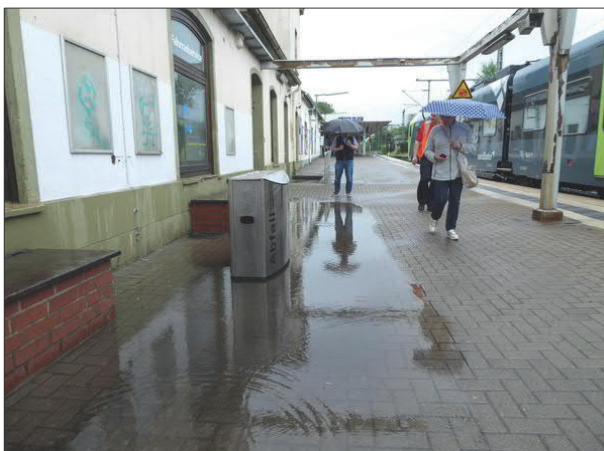
Abbildung 6: Auf dem Hausbahnsteig in Pinneberg hatte sich am 21.6.2018 eine große Pfütze gebildet.

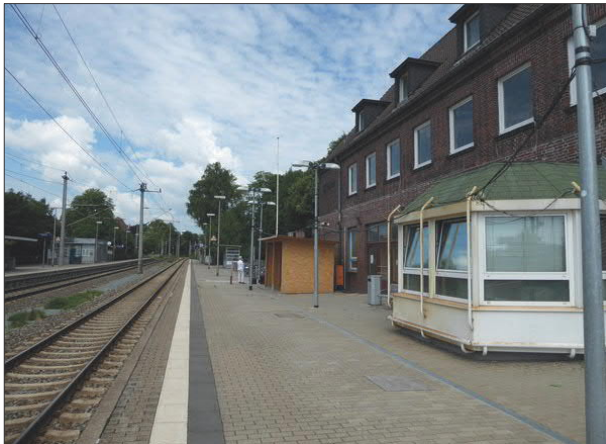
Abbildung 7: Mit dem Wiederaufbau des im Oktober 2015 zur Erneuerung abgebauten Bahnsteigdaches in Glückstadt war Mitte Juli 2018 noch nicht begonnen worden. Eine aktuelle Information zur Maßnahme gab es vor Ort nicht.

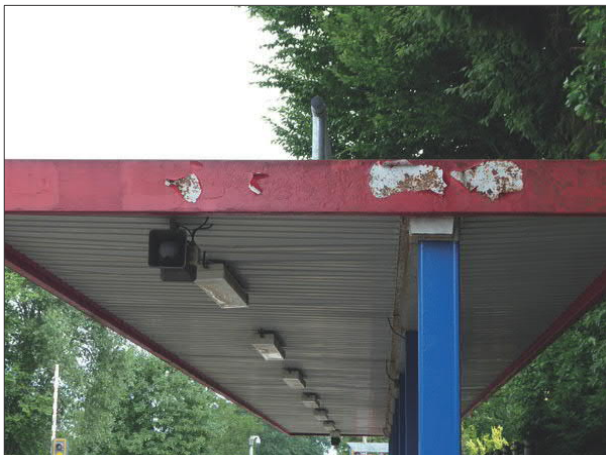
Abbildung 8: Die Bahnsteigdächer in Quickborn Süd weisen zunehmend Lackschäden mit Rostbildung auf. Sie sollen noch in diesem Jahr einen Neuanstrich erhalten.

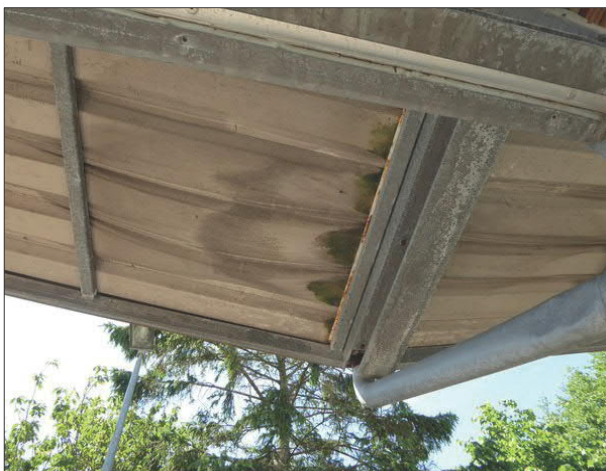
Abbildung 9: An vielen der mittlerweile rund 15 Jahre alten „Wartehallen Schleswig-Holstein“ sind die Tropfschutzfolien bereichsweise vergrünt und stellenweise abgelöst. An einigen Dächern, wie in Wesselburen, bildet sich auch Rost.

Ein zunehmendes Problem zeigt sich an den Wartehallen vom Typ Schleswig-Holstein mit dem Ablösen der Tropfschutzfolien an den Dächern. Außerdem ist an immer mehr Wartehallen neben Algenbildung an der Dachunterseite auch Rostbildung zu verzeichnen. Bereichsweise abgelöste Tropfschutzfolien wurden in Horst, Morsum, Lensahn, Travemünde Skandinavienkai und Wesselburen beobachtet. Die Rostbildung war an der Überdachung in Klanxbüll am stärksten ausgeprägt. An 34 weiteren Stationen wurden ebenfalls Korrosionsschäden an den Wetterschutzeinrichtungen notiert. Das gilt auch für die Träger der Bahnsteigdächer in Neumünster und Itzehoe und die Warteräume in Husum.

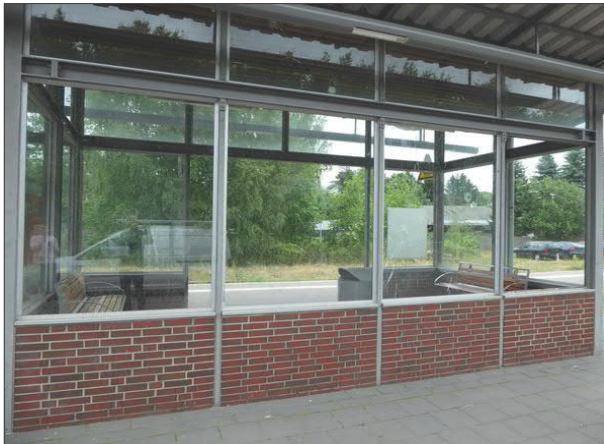
Die 36 fehlenden und zerstörten Scheiben verteilen sich in diesem Sommer auf 19 Stationen. Vor einem Jahr waren es 17. Obwohl in Lensahn im Winter alle 12 beschädigten Scheiben erneuert wurden, fehlten bereits wieder zwei. Zwei weitere waren stark beschädigt. Die fehlenden Scheiben in Wesselburen (5) und Flintbek (4) wurden nicht erneuert. In Flintbek gab es dennoch eine deutliche Verbesserung der Situation: Der im Winter von Lackschäden und Schmierereien geprägte Wetterschutz an Gleis 2 wurde neu gestrichen.

Abbildung 10: Nachdem in der Wartehalle in Lensahn im Frühjahr alle Scheiben erneuert wurden, fehlten Mitte Juni bereits wieder zwei. Zwei weitere Scheiben waren stark beschädigt.

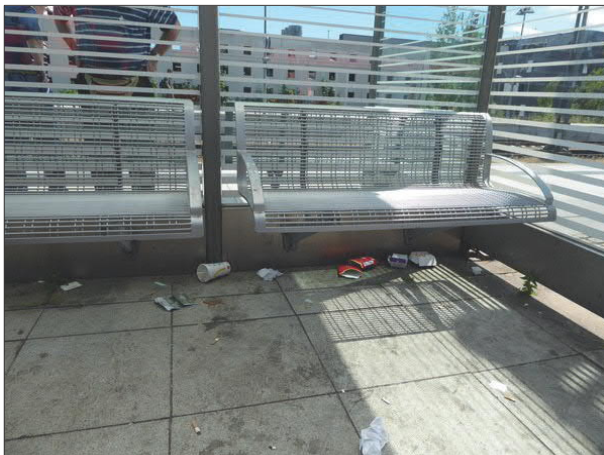
Abbildung 11: Die Sauberkeit in den Unterständen des Kieler Hauptbahnhofs war nicht zufriedenstellend.

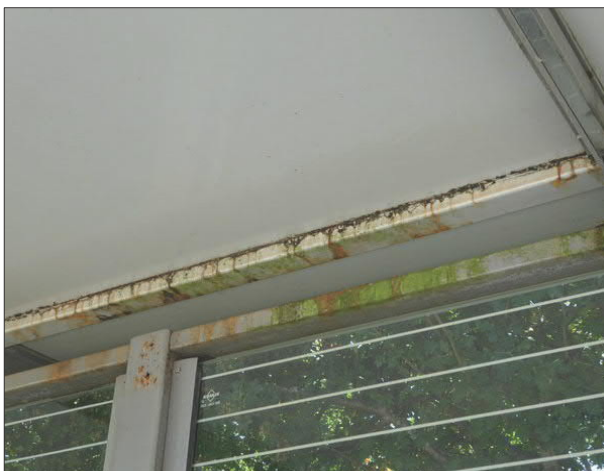
Abbildung 12: Die vergüteten Regenrinnen der Unterstände an Gleis 1 in Wrist weisen auf nach innen tropfendes Wasser durch Mängel beim Wasserablauf hin.

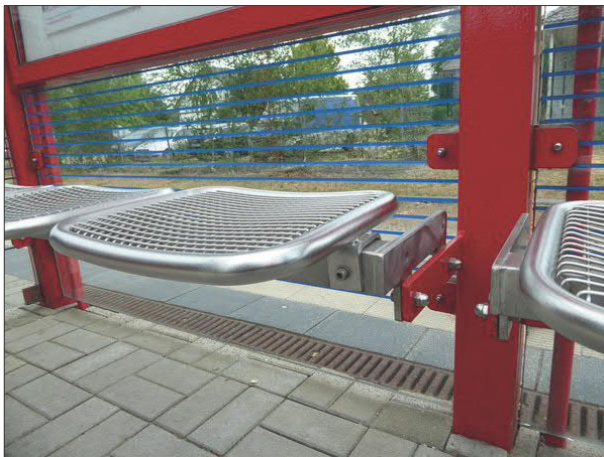
Abbildung 13: Für die zu niedrigen Sitze in Lentföhrden wurde eine neue Befestigung entwickelt. Dadurch entsprechen sie jetzt der Sollhöhe von 45-46 cm über dem Bahnsteig.

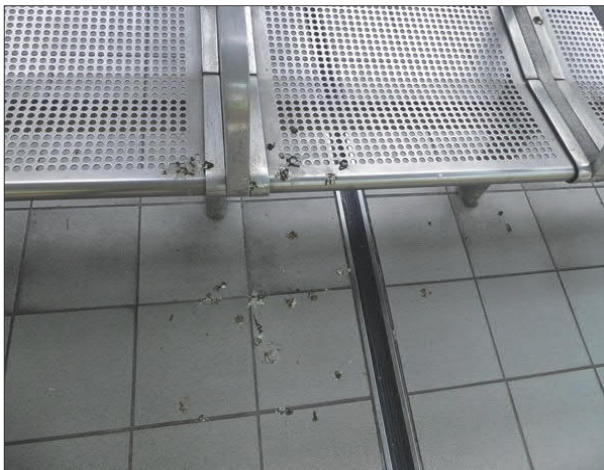
Abbildung 14: In Norderstedt Mitte waren nicht nur die Bahnsteige, sondern auch einzelne Sitze durch Taubenkot verschmutzt.

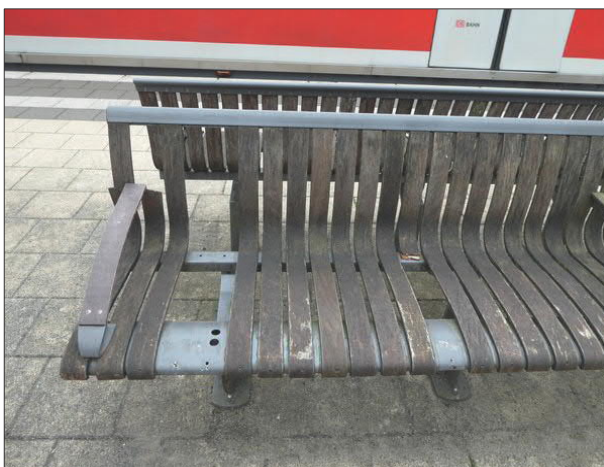
Abbildung 15: Einer verwitterten Bank auf dem Bahnsteig in Wohltorf fehlen einige Latten.

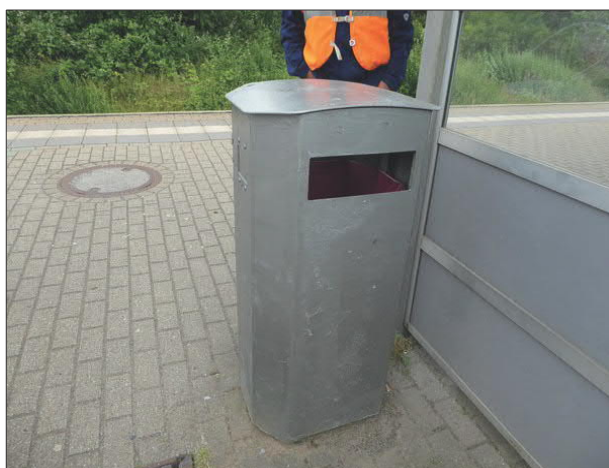
Abbildung 16: An einigen Stationen wurden großflächige Lackschäden und Rost an den Abfallbehältern übergestrichen. Das ist auch mit diesem Behälter in Bredstedt geschehen.

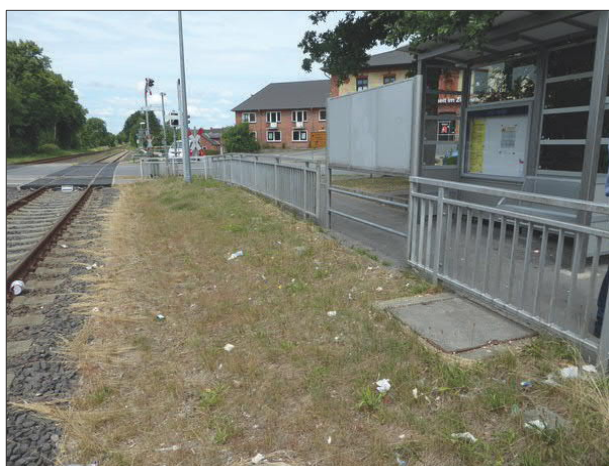
Abbildung 18: In Sörup waren die Flächen zwischen dem Geländer am Zugang und den Gleisen stark vermüllt.

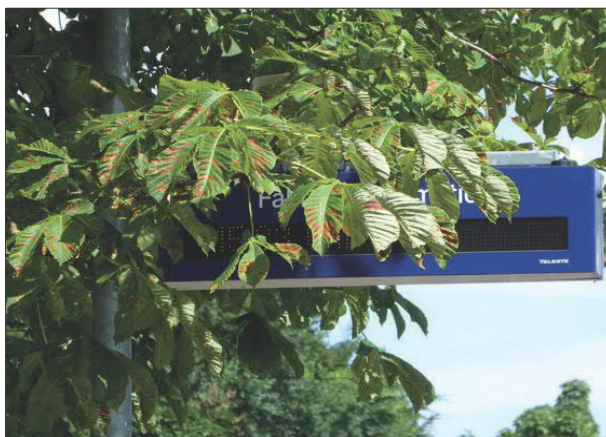
Abbildung 19: Rund vier Jahre nach seiner Montage wurde der DSA in Aukrug in diesem Frühjahr in Betrieb genommen. Leider war er Mitte Juli etwas zugewachsen.

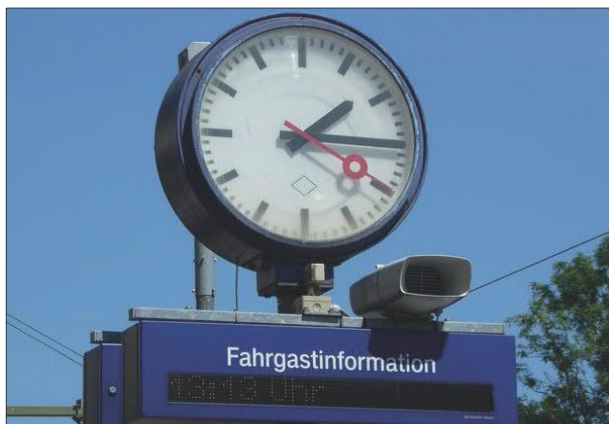
Abbildung 22: Die Zeiger der Uhr in Bargteheide waren auf einer Seite etwas verdreht. Der direkt darunter installierte DSA zeigt die korrekte Zeit: 13:13 Uhr.

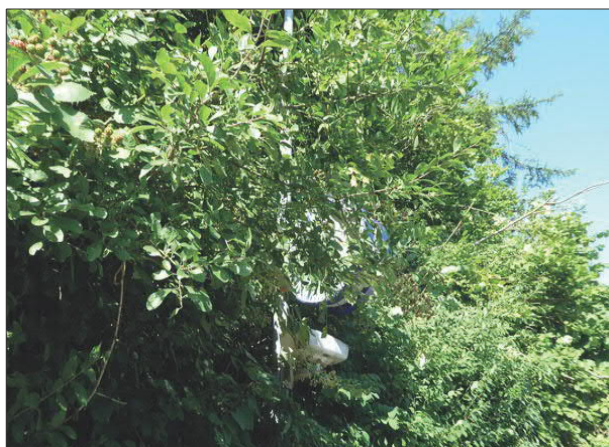
Abbildung 23: An Gleis 2 in Bad Segeberg war die Uhr eingewachsen.

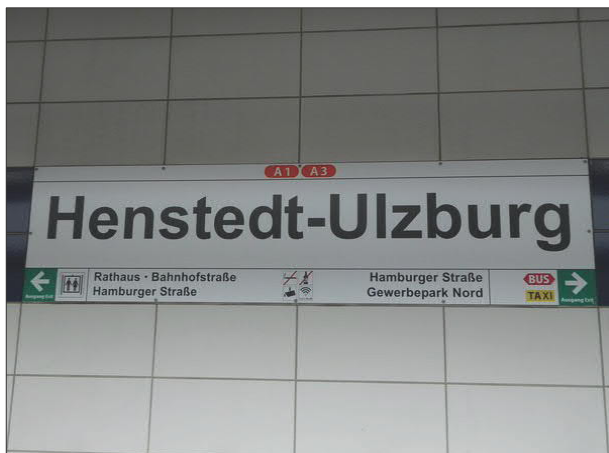
Abbildung 24: Die Bahnhofnamensschilder in Henstedt-Ulzburg wurden erneuert. Die Lesbarkeit und das Erscheinungsbild wurden dabei verbessert.

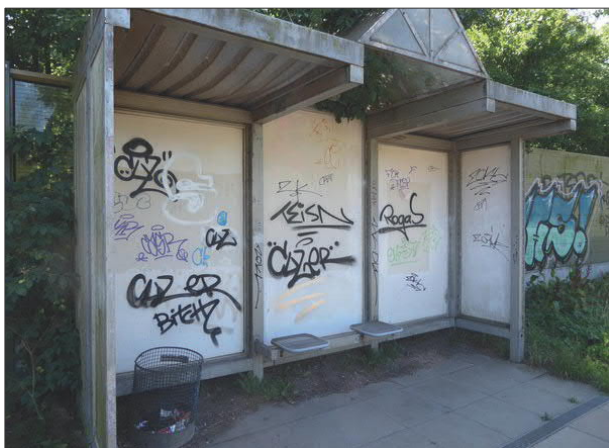
Abbildung 25: Nicht nur die Lärmschutzwände sondern auch die Unterstände des Haltepunkts Kupfermühle sind stark beschmiert. Seit der Erhebung im Winter wurden die Schmierereien nicht entfernt.

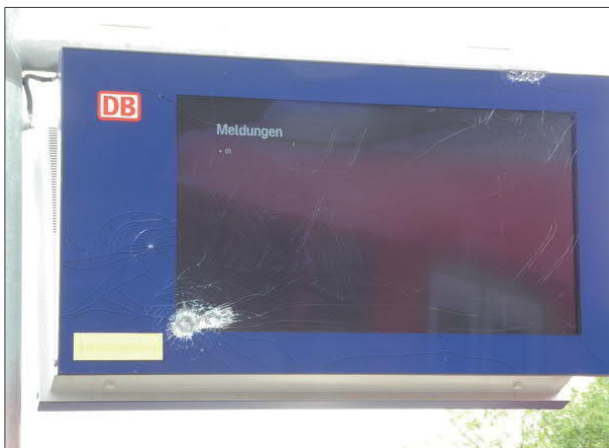
Lediglich in Pinneberg an den Gleisen 3 und 4 sowie in Lübeck Hbf an Gleis 2 waren Zugzielanzeiger defekt. In Eckernförde funktionierte der Zuginfomonitor (ZIM) an Gleis 3 nicht und wies Glasschäden auf (siehe Abb. 26). Daneben waren einzelne Felder der Zugzielanzeiger in Heide an Gleis 5, in Lübeck Hbf an Gleis 8, in Rendsburg an Gleis 3 und an der Abfahrtstafel in Schleswig defekt. Der Anzeiger an Gleis 4 in Aumühle war zu dunkel. In Itzehoe wurde die Abfahrt eines Zuges nach Heide erst nach dessen Abfahrt angezeigt. In Flensburg werden die aus Hamburg ankommenden Regionalexpresszüge mit einer Herkunft aus Neumünster abgebildet.

An den Anzeigern in Schwarzenbek, an einer Abfahrtstafel in Ahrensburg, am ZIM für Gleis 3 in Eckernförde und am DSA in Kiel-Russee wurden Glasschäden registriert. In Neumünster waren die Halterungen einiger Zugzielanzeiger durch Taubenkot verschmutzt.

Abbildung 26: Am Zuginfo-Monitor an Gleis 3 in Eckernförde war ein Glas beschädigt, und es wurden keine Informationen zum Zugverkehr angezeigt.

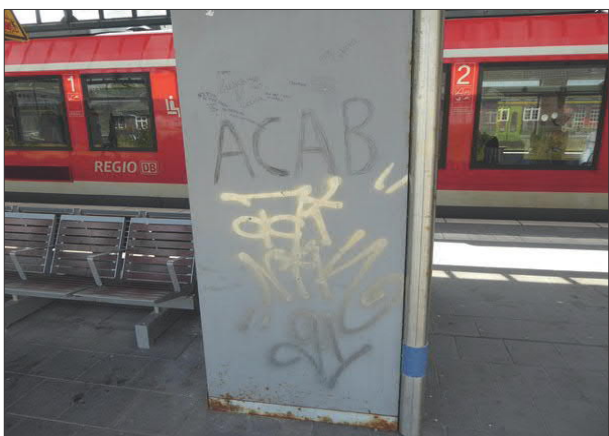
Abbildung 27: Die Snack-Automaten beeinträchtigen durch Schmierereien und Rostbildung das Erscheinungsbild an den Gleisen 4 und 5 in Flensburg.

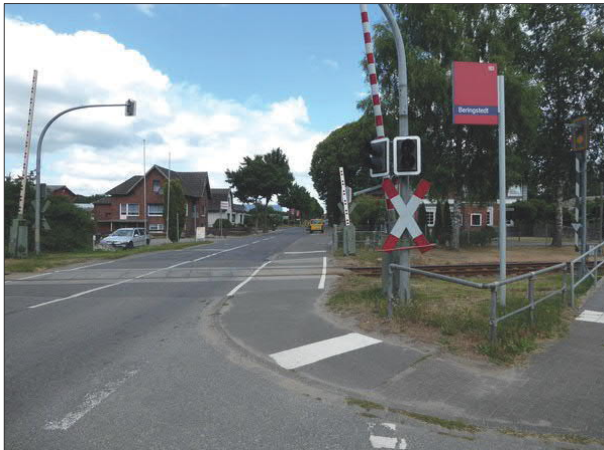
Abbildung 28: An den Haltepunkten zwischen Heide und Neumünster wurden Stationsmastfahnen installiert. In Beringstedt ist der gewählte Standort optimal. An anderen Stationen gibt es Verbesserungspotenzial.

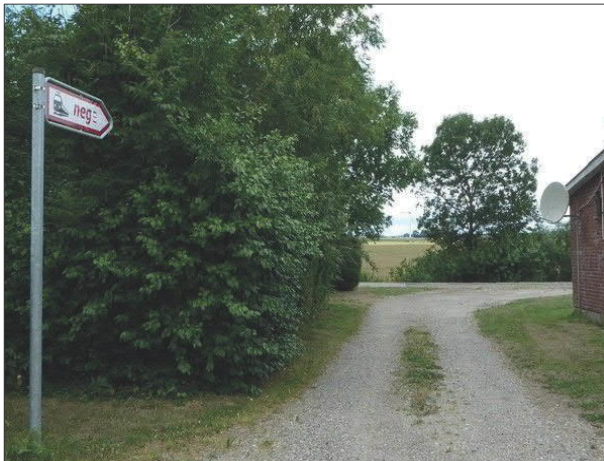
Abbildung 29: Durch ein neues Schild wird der unscheinbare Zugang zum Bahnsteig in Maasbüll markiert.

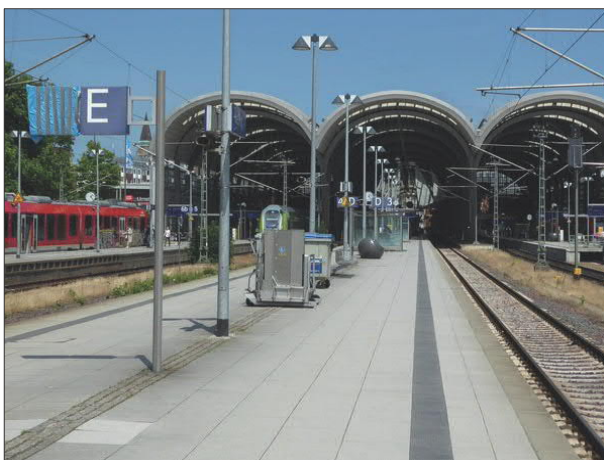
Abbildung 30: Auf dem Bahnsteig der Gleise 3/4 in Kiel Hbf fehlen einige Gleisnummern- und Abschnittsschilder.

Weiter zunehmend sind die Schäden an der Beschilderung in Kiel Hbf auf dem Bahnsteig der Gleise 3 und 4. Hier fehlen die Schilder „3E“ und „3F“ sowie die „4“ im Abschnitt E. In Neumünster ist der Abschnitt „C“ an den Gleisen 5 und 6 nicht beschildert.

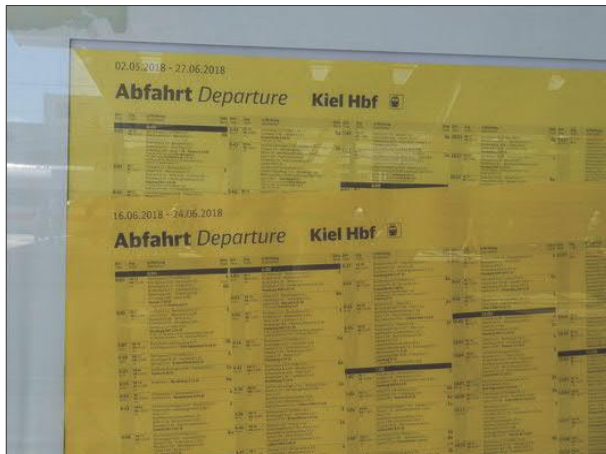
Abbildung 31: Die meisten der während der Kieler-Woche gültigen Abfahrtspläne in Kiel Hbf waren drei Tage nach Ende des Festes noch nicht ausgetauscht. Unter diesem verrutschten Exemplar kommt der aktuell gültige Fahrplan zum Vorschein.

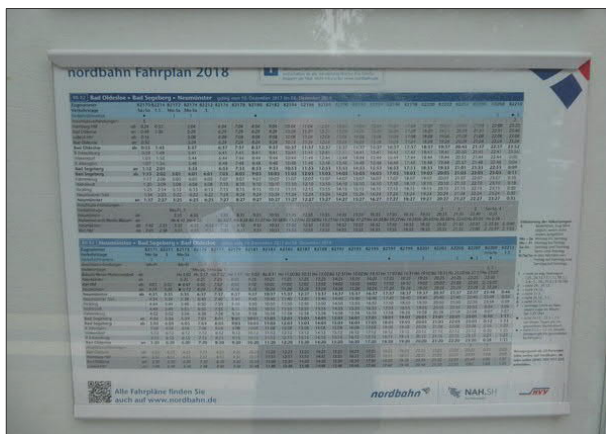
Abbildung 33: In Neumünster Süd gibt es für die nordbahn (RB 82) und für die AKN (A1) jeweils eigene Fahrplanaushänge. Wünschenswert ist ergänzend ein Abfahrtsplan, der alle Abfahrten an der Station übersichtlich darstellt.

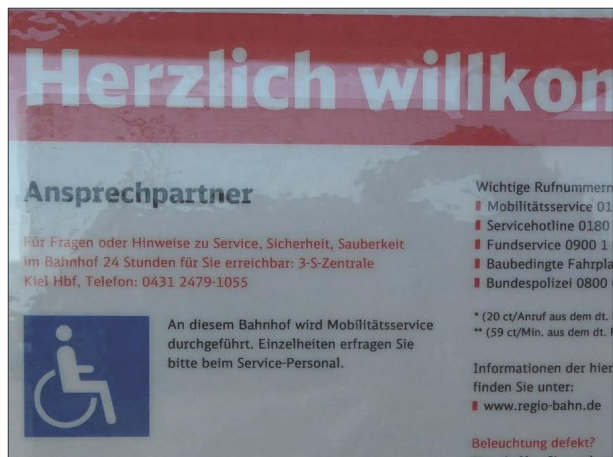
Abbildung 34: Auf vielen Bahnsteigen enthielten die Informationsaushänge zur Station falsche Angaben. In Wahlstedt wird z. B. auf Servicepersonal hingewiesen, dass es an diesem Haltepunkt gar nicht gibt.

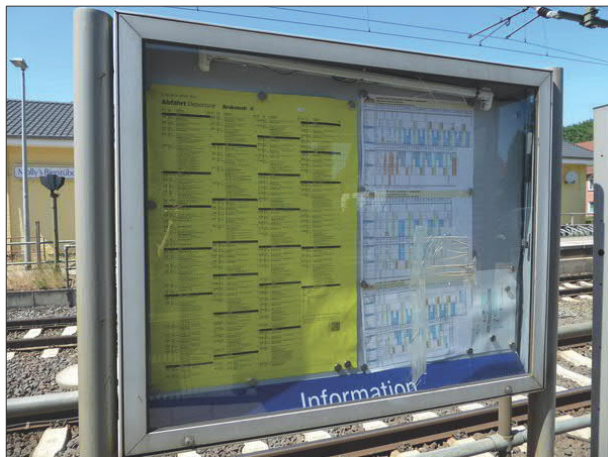
Abbildung 35: Die Vernachlässigung ist dieser Vitrine in Brokstedt anzusehen: Die Scheibe ist seit mehr als einem Jahr beschädigt, der Reiter ist heruntergefallen und die Leuchtstoffröhre fehlt.

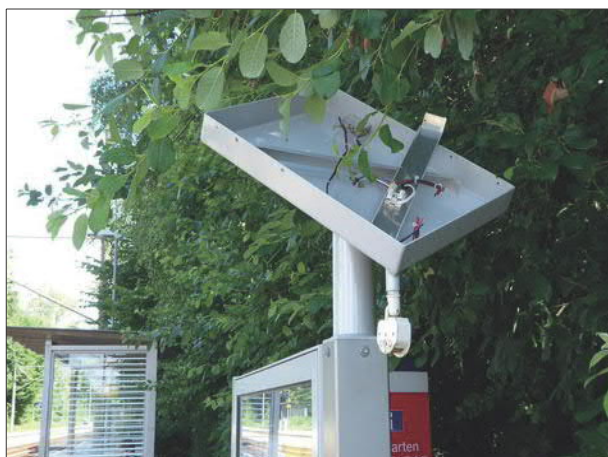
Abbildung 36: Das Solarpanel für die Stromversorgung der Beleuchtung in der Vitrine an Gleis 2 in Einfeld fehlte.

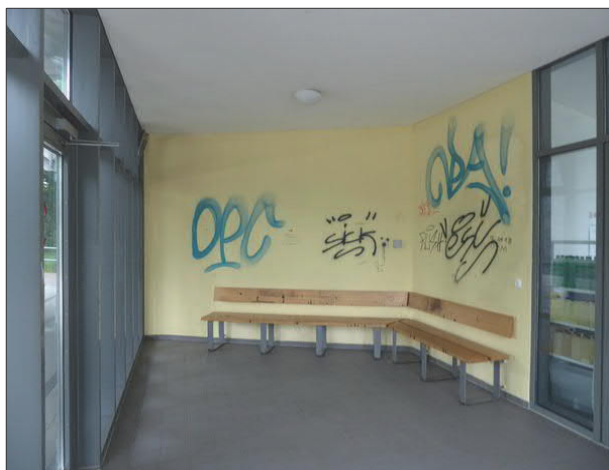
Abbildung 37: Die Wände und die Bank im Warterraum von Scharbeutz waren beschmiert und bekratzelt.

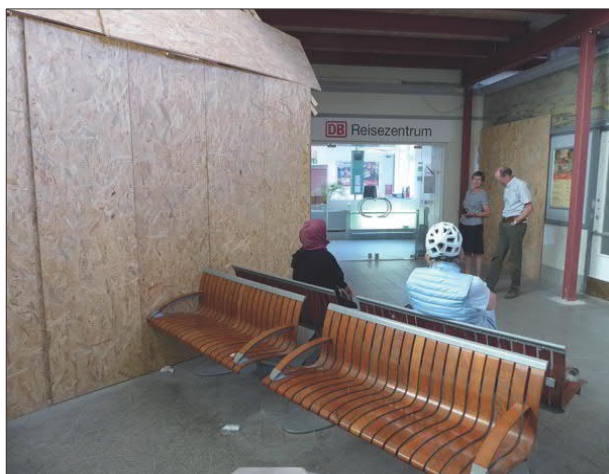
Abbildung 38: In Schleswig ist wieder ein kleiner Bereich im Gebäude nutzbar. Am Zugang zum Reisezentrum wurde eine Warteecke eingerichtet. Der Durchgang zum Bahnsteig ist nach wie vor gesperrt.

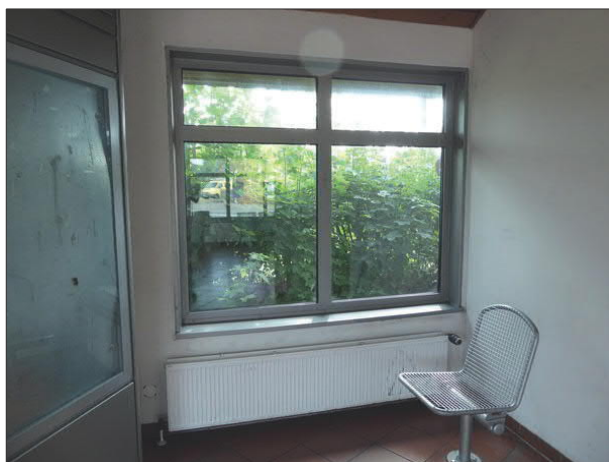
Abbildung 39: Das Fenster zur Gleisseite im Pavillon des Bahnhofs Owschlag war zugewachsen. Für die soziale Kontrolle ist das ungünstig.

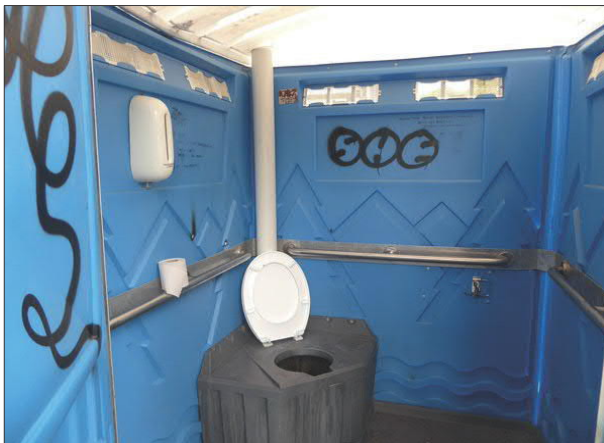
Abbildung 41: Seit dem Herbst 2012 steht am Bahnhof Ratzeburg ein Dixi-Klo als „Öffentliches Behelfs-WC“. Das Dach war etwas verbeult, und innen gab es einzelne Schmierereien.

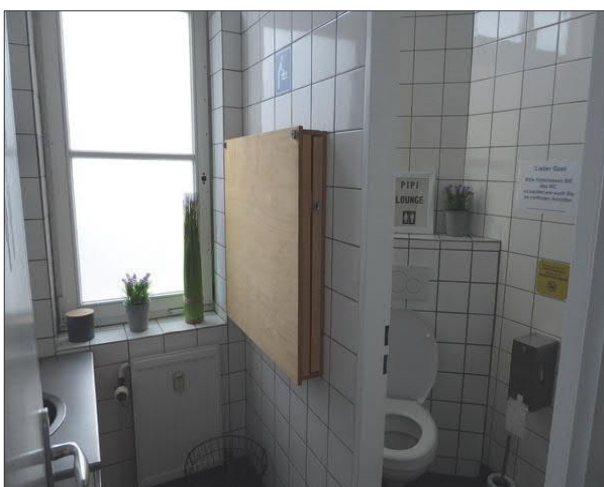
Abbildung 42: Eine vorbildliche Toilettenanlage stand in Süderbrarup zur Verfügung. Es gibt sogar einen selbstgebauten Wickeltisch. Die Benutzung ist nur während der Öffnungszeiten des Cafés möglich und kostet 50 ct.

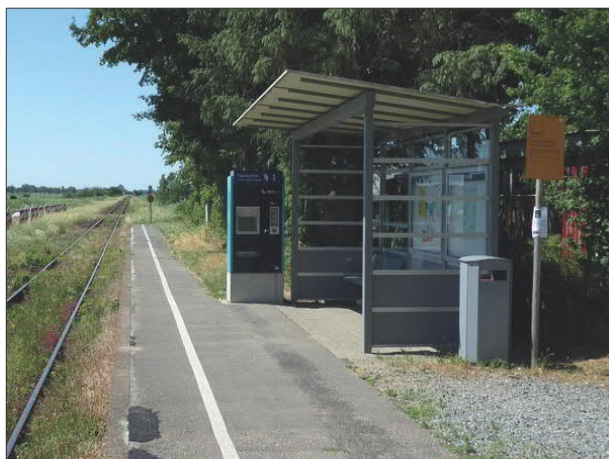
Abbildung 43: In Harblek wurde ein neuer Fahrkartenautomat aufgestellt, der kein Bargeld annimmt. Es fehlen Hinweise, was Fahrgäste tun sollen, die nicht mit Karte zahlen können.

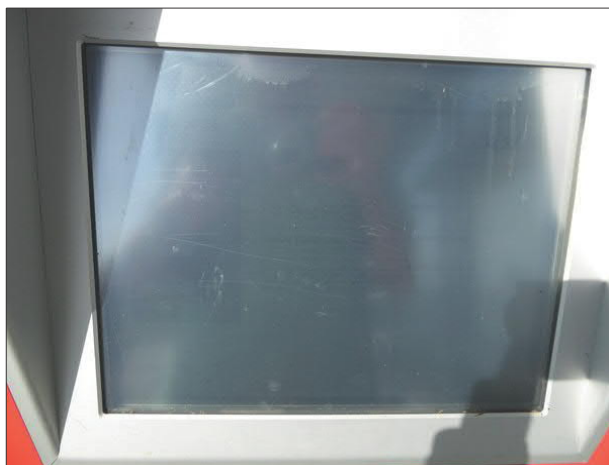
Abbildung 44: An einigen Automaten waren die Informationen auf den Bildschirmen nur sehr schwer oder praktisch gar nicht lesbar. Das gilt auch für das Gerät in Schülldorf.

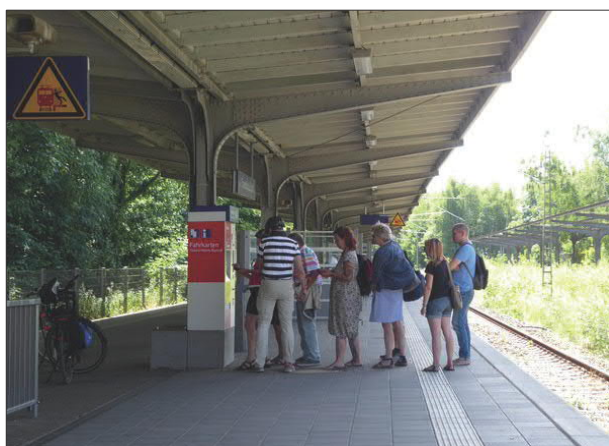
Abbildung 45: An dem einzigen verbliebenen Fahrkartenautomat in Lübeck-Travemünde Strand kommt es im Sommer häufiger zu längeren Wartezeiten.

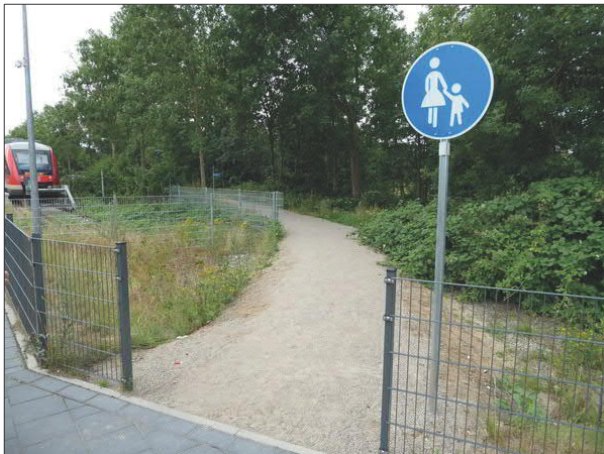
Abbildung 46: In Eckernförde wurde ein direkter Zugang von der Westseite eingerichtet. Er führt zwischen den Bahnsteigen der Gleise 2 und 3 in den Bereich mit dem Gleisüberweg.

In Büchen gab es am Hauptzugang keinen Abfahrtsplan in der Vitrine. In Eckernförde ist durch den neuen Zugang an Gleis 3 (siehe Abb. 46) eine neue Situation entstanden, so dass das Aufstellen einer Fahrplanvitrine an Gleis 3 sinnvoll wäre. Zurzeit sind Abfahrtspläne nur an den Gleisen 1 und 2 ausgehängt.

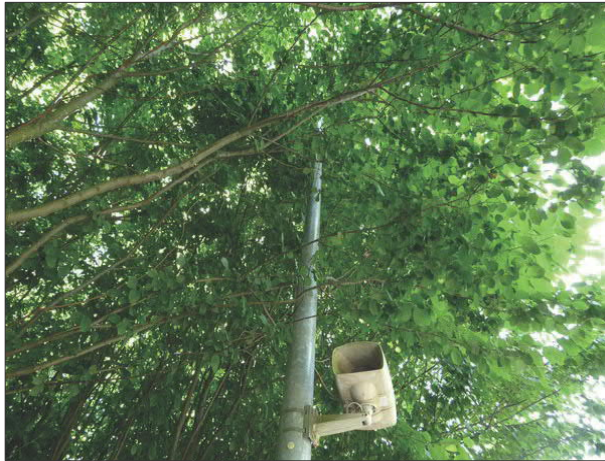
Abbildung 49: Im südlichen Bereich des Bahnsteigs in Lübeck-Kücknitz waren die Lichtmasten oberhalb von 3 m Höhe eingewachsen.

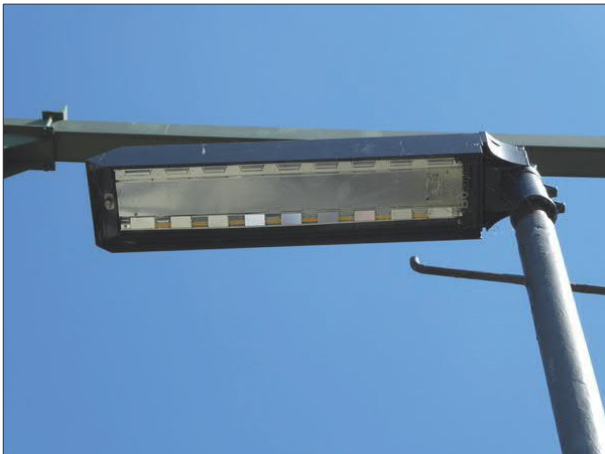
Abbildung 50: In Bad Oldesloe wurden die meisten Lichtköpfe an den Gleisen 4 und 5 durch LED-Leuchten ersetzt.

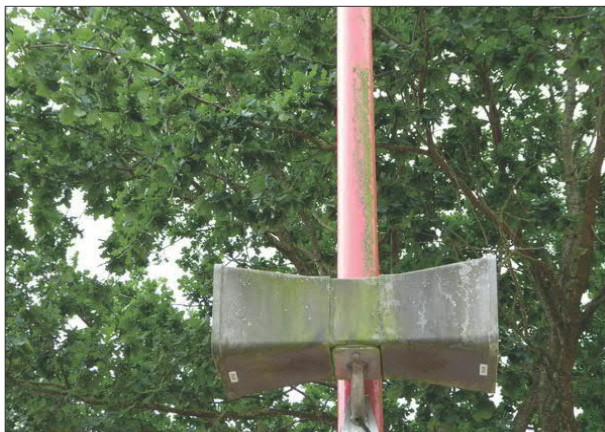
Abbildung 51: An einigen Stationen beeinträchtigte Moos- oder Algenbildung an Lichtmasten das Erscheinungsbild. Auch in Nützen war das der Fall.

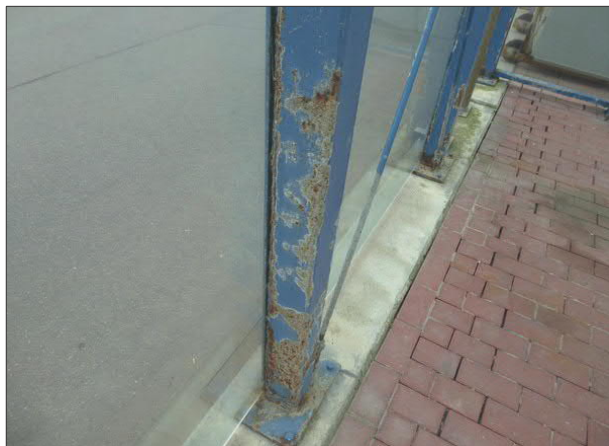
Abbildung 52: Die Stützen der Wartehalle in Dagebüll Mole weisen umfangreiche Lackschäden und Korrosion auf. Die für diesen Sommer geplante Erneuerung wurde auf das nächste Jahr verschoben.

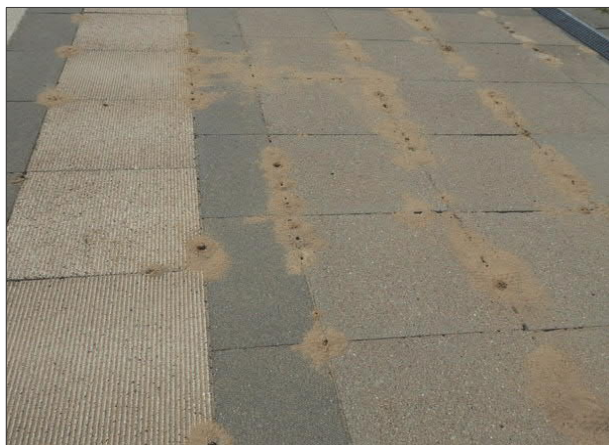
Abbildung 53: Die Fugen des Bahnsteigs Richtung Norderstedt in Friedrichsgabe wurden in diesem Sommer von vielen Insekten bewohnt.

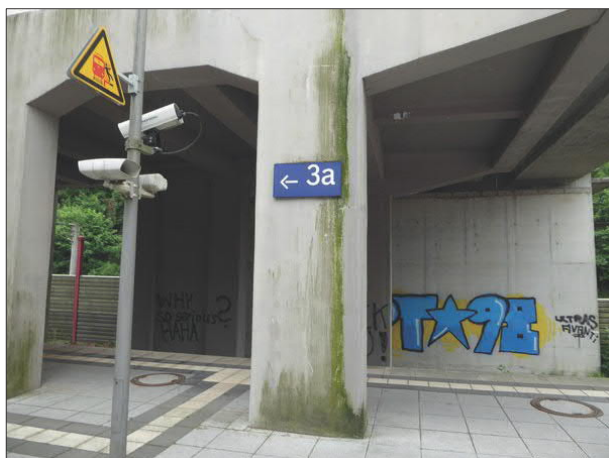
Abbildung 54: Algenbildung und Graffiti an den Stützen des Bahnhofsgebäudes und des Personenstegs beeinträchtigen das Erscheinungsbild in Aumühle.

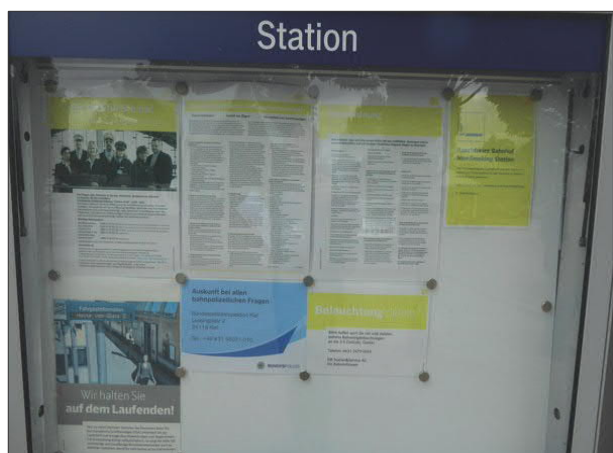
Abbildung 55: Auch in diesem Sommer wurden oft verblasste Aushänge angetroffen. Diese hingen in einer Vitrine in Eutin.

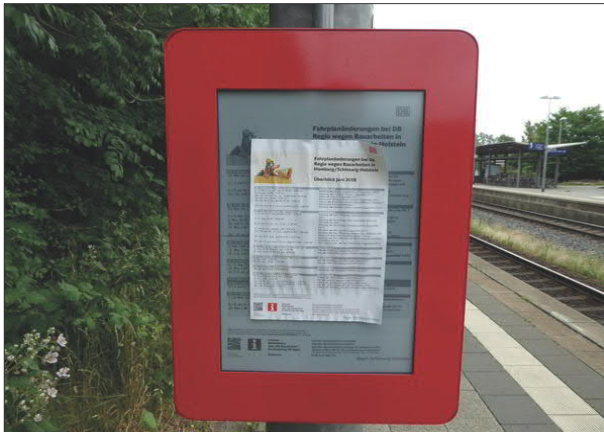
Abbildung 58: Auf den kleinen Info-Displays wurden bis zur Abschaltung überwiegend allgemeine Baustelleninformationen abgebildet. In Morsum wurde das noch angezeigte alte Plakat mit einem aktuellen überklebt.

Im 1. Halbjahr wurden an mehreren Stationen in Vitrinen und vereinzelt auch an Lichtmasten Informationsbildschirme installiert. Diese wurden jedoch alle wieder außer Betrieb genommen (siehe Abb 58). Grundsätzlich soll mit diesen Bildschirmen der Aufwand zum Wechsel von Aushängen reduziert werden. Die Darstellungsmöglichkeiten sind aufgrund der relativ kleinen Anzeigefläche jedoch sehr begrenzt.

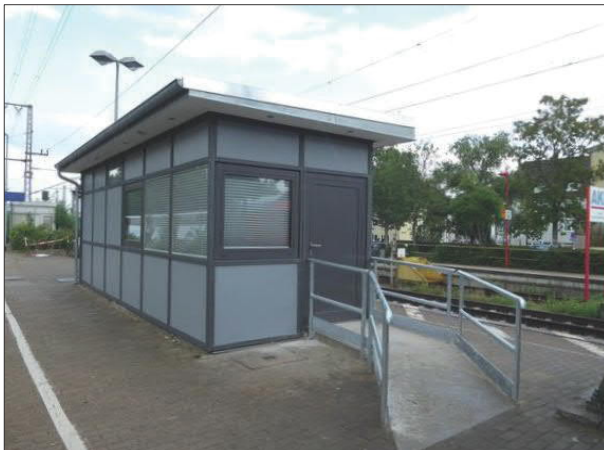
Abbildung 59: In Elmshorn gibt es seit diesem Sommer Mitarbeiter für Bahnsteigservice. Der Dienstraum wurde auf dem Mittelbahnsteig hergerichtet.

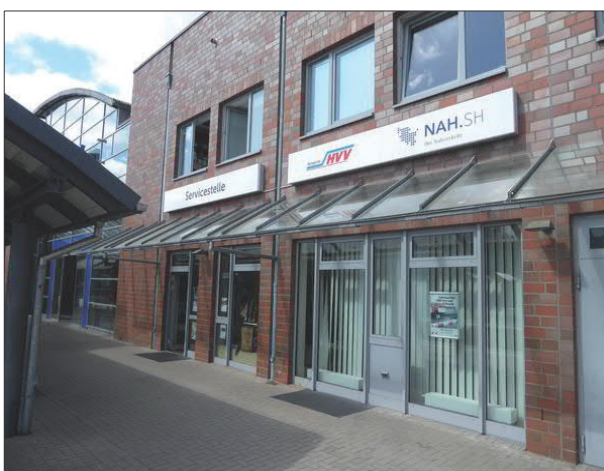
Abbildung 60: Die Servicestelle der AKN in Quickborn hat eine neue Beschilderung erhalten. Erhältlich sind Fahrtscheine des SH- und des HVV-Tarifs.

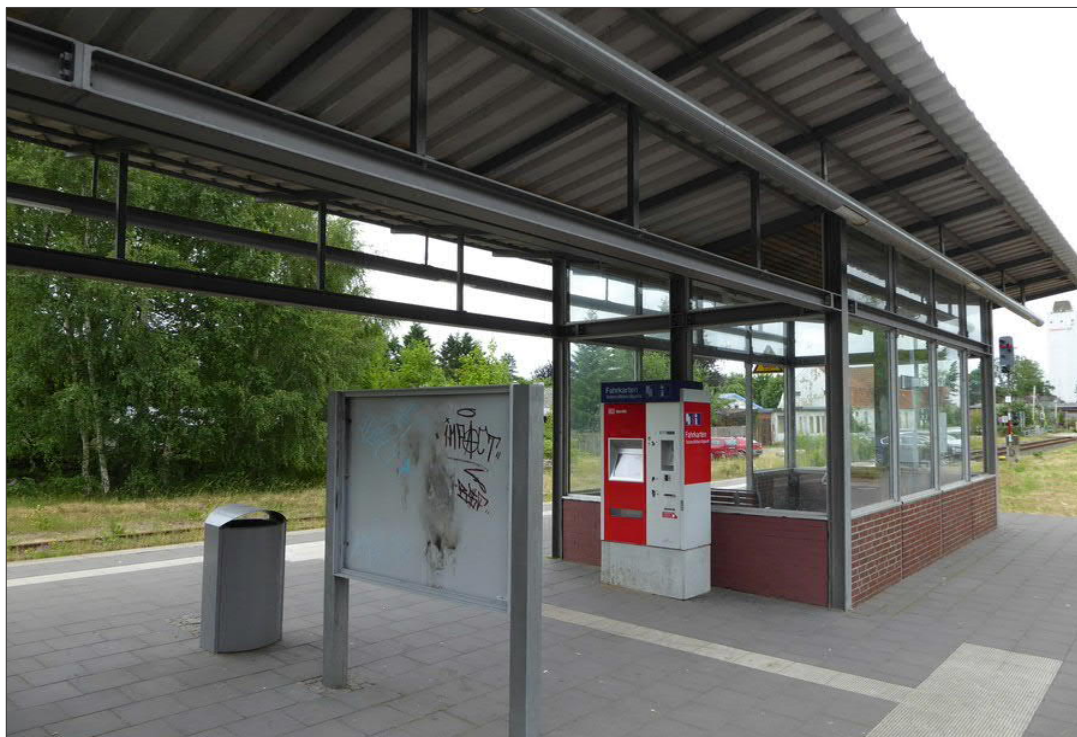
Lensahn: Haltepunkt an der Strecke Lübeck - Puttgarden. Neben den Schäden an der Wartehalle und den Vitrinen wurden auch Schmierereien und andere Verschmutzungen registriert.

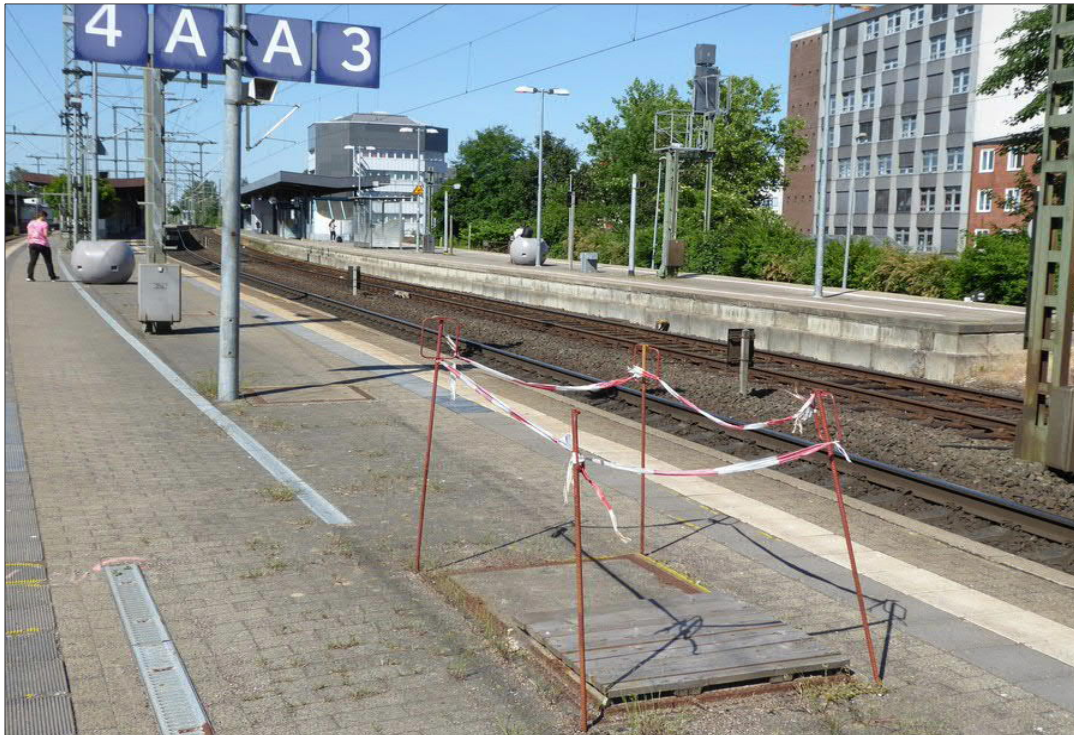
Neumünster: Bahnhof an der Strecke Hamburg - Kiel/Flensburg. In fast allen Bereichen wurden Verschmutzungen und Schäden verzeichnet. Diese Absperrung auf dem Bahnsteig besteht seit dem Herbst 2017.

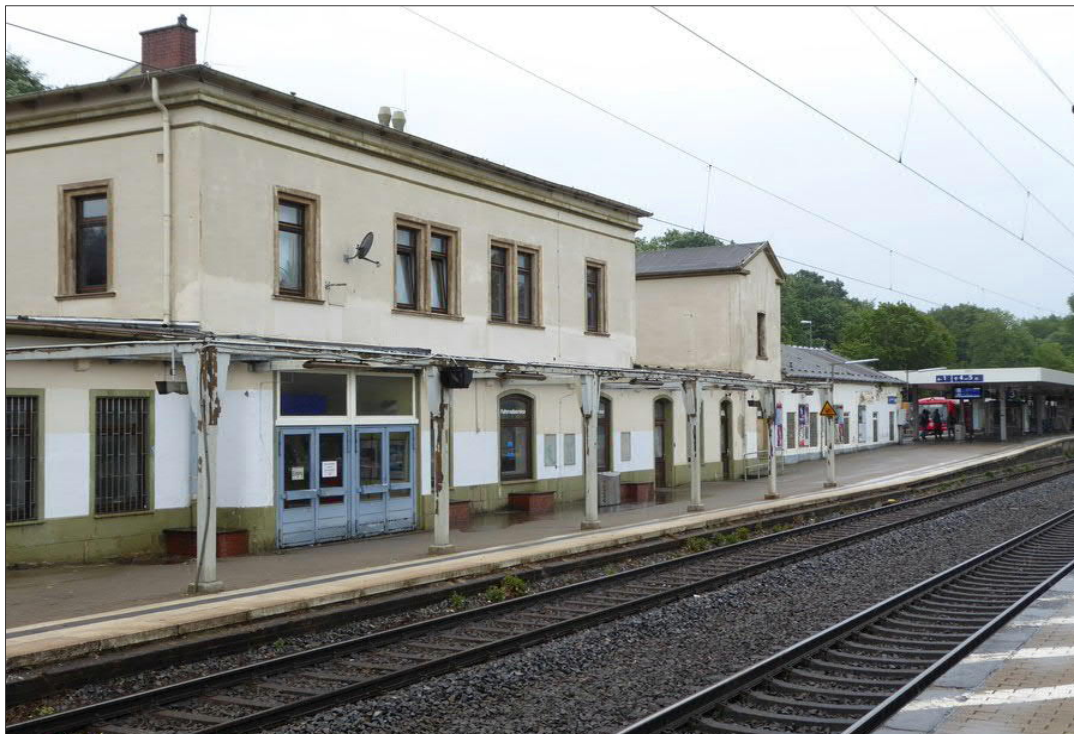
Pinneberg: Bahnhof an der Strecke Elmshorn - Hamburg. Das Bahnhofsgebäude in Pinneberg war gesperrt. Auch an den Bahnsteigen, den Treppeneinhausungen und an zwei Zugzielanzeigern wurden Schäden erfasst.
